ANÁLISE DAS MANIFESTAÇÕES PATOLÓGICAS EM ESTRUTURAS DE CONCRETO POR MEIO DE ENSAIOS NÃO DESTRUTIVOS EM UM EDIFÍCIO LOCALIZADO NA CIDADE DE SÃO PAULO

ESTUDO DE CASO

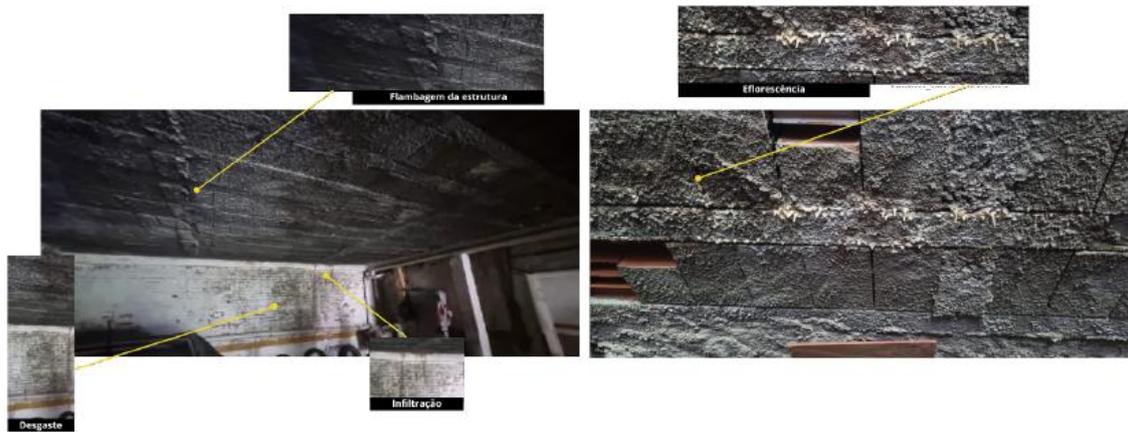
Figura 4 - Manifestações patológicas observadas no local.

Foram identificadas manifestações patológicas nos subsolos e andar térreo do estacionamento, representadas pelas imagens na Figura (4) e Figura (5). Foram observados deslocamento de cobertura das estruturas, que pode ser associado prolongada exposição à umidade. Esse tipo de manifestação patológica tem como indicativa presença de água na extensão de grande parte da estrutura. A existência de água também é observada pela formação de estalactites de carbonato de cálcio-eflorescência (ENAP, 2019), em grande parte da estrutura, principalmente no primeiro subsolo, indicando a carbonatação da estrutura, pois a presença da eflorescência é resultado do material solubilizado e retirado da estrutura entrando em contato com o CO₂ do ambiente. Sabe-se que elementos construtivos expostos ao ambiente com alta presença de CO₂ se deterioram mais rapidamente devido ao ambiente agressivo, por se tratar de um estacionamento com alto fluxo de veículos, localizados em área nobre e com muitos prédios comerciais e residenciais no entorno. Por isso, sugere-se a existência de manifestações patológicas diversificadas no estacionamento é resultado não apenas da negligência no que diz respeito a conservação, manutenções preventivas, mas também a agressividade do ambiente devido ao serviço prestado no local.

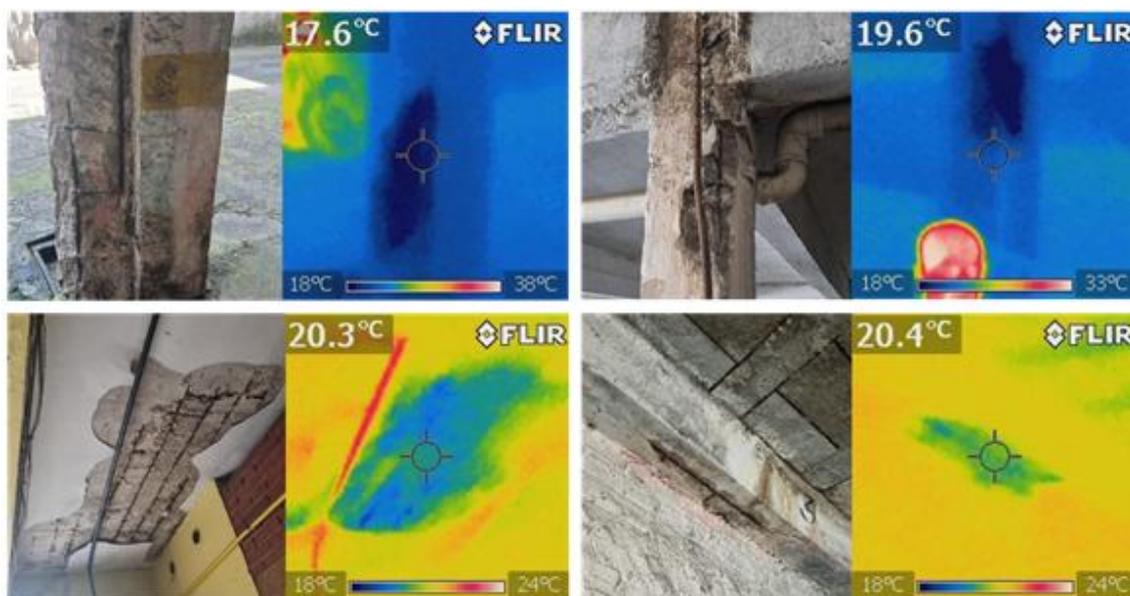
Figura 6- Imagens termográficas das áreas específicas com patologia.

A termografia das estruturas exibe áreas de baixa temperatura, indicando pontos de infiltração ou umidade. Além disso, observa-se regiões de degradação do reboco, exposição das estruturas metálicas, a redução ou o aumento da cessação do ferro, fissuras e deslocamento. A flambagem da estrutura Figura (6) torna a região mais frágil e pode danificar a estrutura. Ainda há também, perda de material e dano prolongado das estruturas metálicas presente em parte chave da estrutura tornando necessário reforço estrutural antes de se iniciar as obras de restauração.

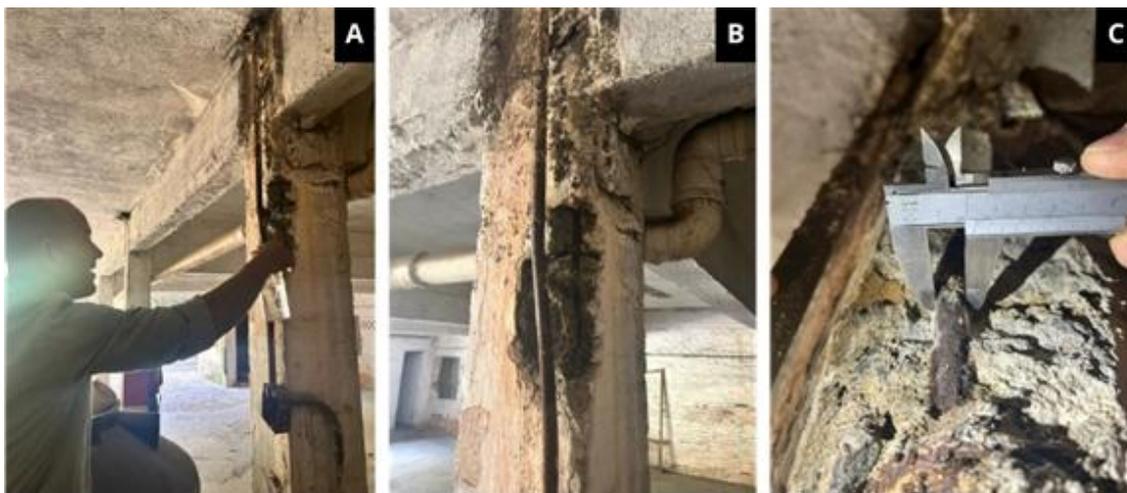
Figura 7 - (A) Aplicação da fenolftaleína; (B) Reação do produto.

Junto aos pilares foi verificado o deslocamento de parte do cobrimento do pilar e com isso a exposição da armadura ao ambiente (Figura 7), com a aplicação da fenolftaleína pode verificar que a saúde do concreto, já esta debilitada e a carbonatação se faz presente, tornando-se incolor indicando a presença de um ambiente ácido. Além de o vergalhão mostrar uma leve dilatação em sua cessação por conta da oxidação, onde possivelmente, colaborou para que o deslocamento ocorresse.

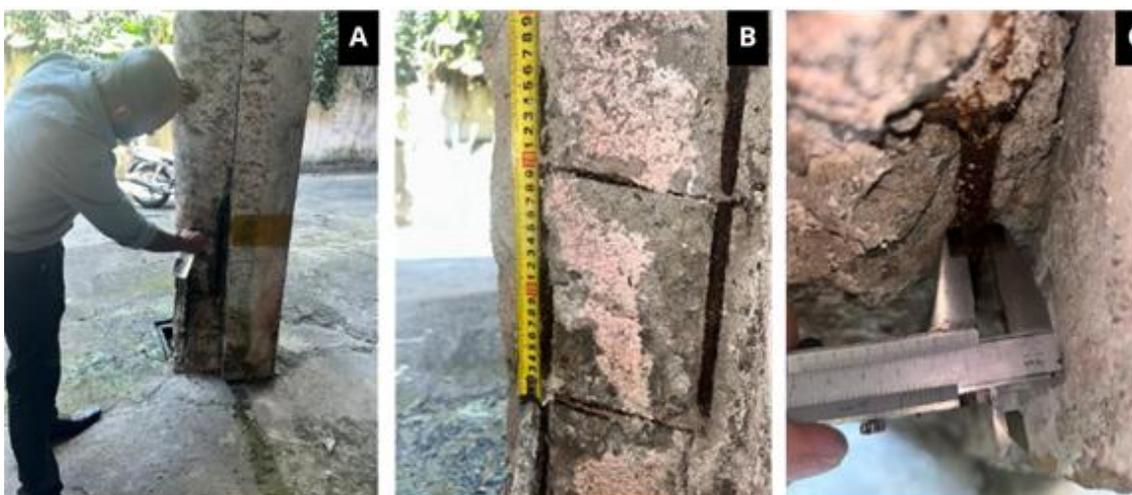
Figura 8 - (A) Aplicação da fenolftaleína; (B) Reação do produto aplicado; (C) Medição de armadura aparente.

No subsolo foi verificada a presença das mesmas patologias ocorridas no pilar anterior. A estrutura metálica apresentou leve redução da cessação do aço proveniente da oxidação (Figura 8).

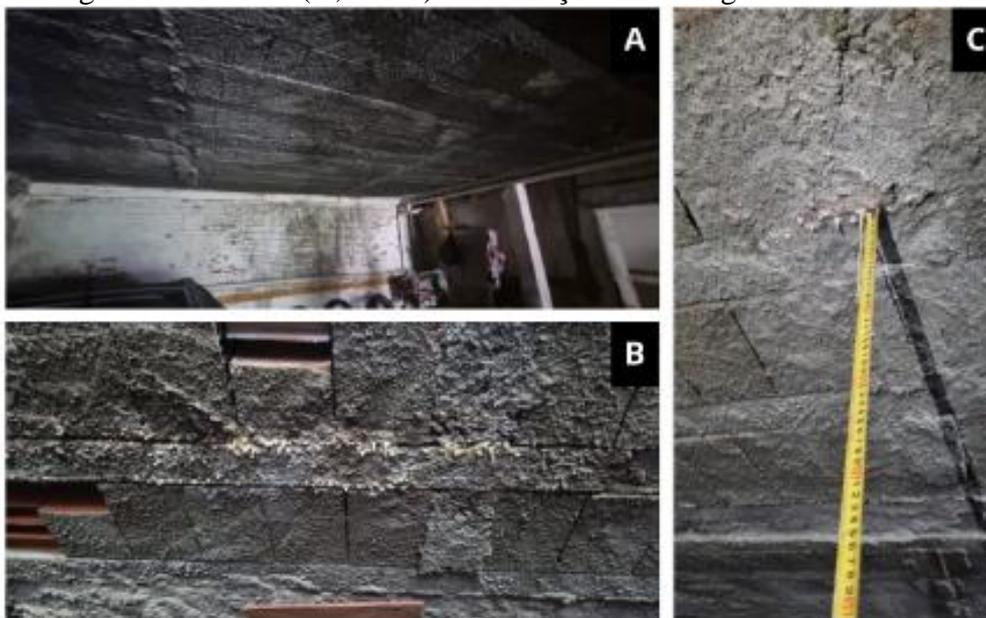
Figura 9 – Detalhe (A, B e C) Deformação e flambagem da estrutura.

Após a inspeção das vigas, foi verificado deslocamento com a presença de carbonatação, porém não apresentou aparente dano a armadura (Figura 9). Em parte da laje, podemos observar na Figura (9) a flambagem da estrutura, deformação que facilmente foi detectada a olho nu, sem necessidade de auxílio de ferramentas de medição. A umidade da estrutura e destacada não só pela presença das estalactites, como também pela diferença na coloração da estrutura.

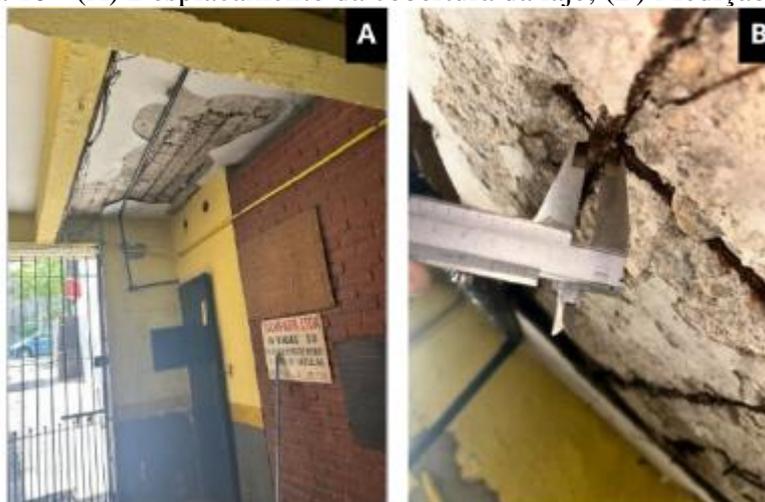
Figura 10 - (A) Deslocamento da cobertura da laje; (B) Medição da armadura.

Verificamos um deslocamento do cobrimento da laje próxima a entrada do estacionamento, esta localizada, na mesma área foi danificada e a armadura tem maior exposição ao ambiente externo. Ao analisar a Figura (10) foi apurado que a armadura apresentou redução, aumento e em alguns pontos a total falta de cessão do aço. Com a aplicação da fenolftaleína não tivemos reação.
