# PATOLOGIAS NA CONSTRUÇÃO CIVIL: ESTUDO DE CASO DE INFILTRAÇÃO E UMIDADE EM OBRA DE CONCRETO ARMADO NA CIDADE DE JOÃO MONLEVADE

## PATHOLOGIES IN CIVIL CONSTRUCTION: CASE STUDY OF INFILTRATION AND MOISTURE IN A REINFORCED CONCRETE BUILDING IN THE CITY OF JOÃO MONLEVADE

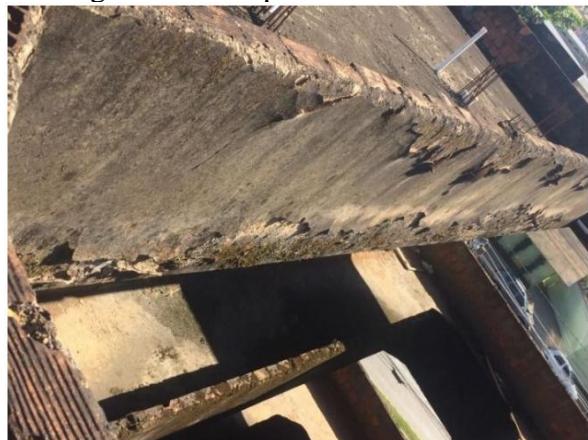
Figura 6: Exemplo de destacamento.

A Figura 6 apresenta um caso deste tipo de manifestação patológica na obra analisada.

A Figura 6 ilustra um caso de destacamento de reboco em parede externa, onde se sugere que as causas principais sejam a ação combinada de agentes climáticos (sol, chuva e vento). Esses elementos provocam dilatações térmicas e tensões que, não sendo adequadamente absorvidas pela estrutura, resultam em fissuras e consequente descolamento do revestimento.

refazer todo o reboco, seguindo uma correta ordem executiva, traço adequado e materiais de boa qualidade.

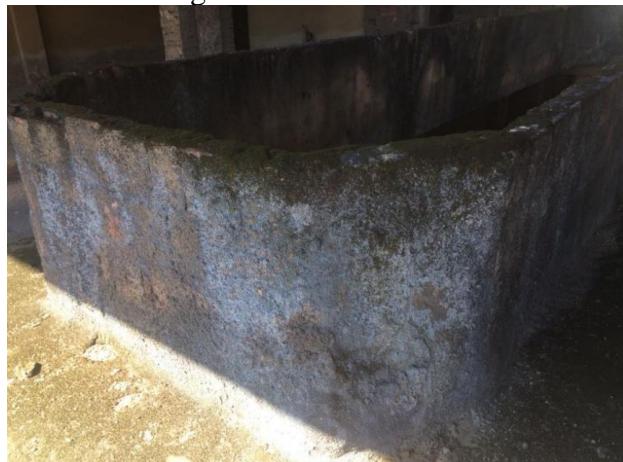
Figura 7: Mofo e Bolor.

A Figura 7 mostra o beiral do segundo pavimento da obra, onde se observa claramente a presença de mofo e bolor, identificáveis pelas manchas esverdeadas e escuras. Esta patologia decorre da exposição constante da estrutura à umidade elevada e às intempéries naturais. Já a Figura 12 revela o interior da edificação (área das escadas), que, por não receber luz solar direta, mantém-se úmida, tornando-se propícia ao desenvolvimento de mofo e bolor. Esses organismos podem causar perda de coesão e consequente desagregação do material, uma vez que muitos sistemas de revestimento contêm compostos orgânicos que servem como nutrientes para esses microrganismos.

Conforme Santos Filho (2008), as principais recomendações para reparar áreas afetadas por mofo e bolor incluem: limpeza rigorosa das superfícies contaminadas; aplicação de soluções fungicidas e à base de hipoclorito; uso de materiais de construção mais resistentes a bolores, como os fungicidas.

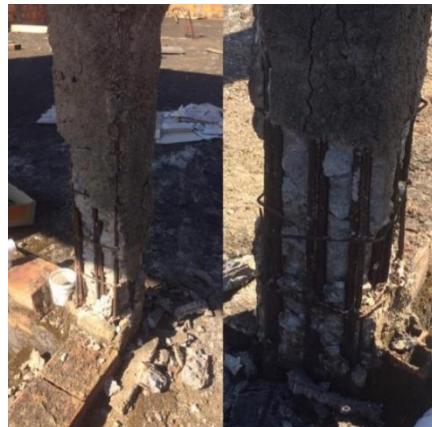
Figura 9: Corrosão da Armadura em Pilar.

A Figura 9 ilustra claramente um caso de corrosão em armadura de pilar estrutural localizado na cobertura, especificamente projetado para suportar o reservatório de água. Conforme estabelecido na revisão bibliográfica, este fenômeno decorre de processos de interação material-meio ambiente, mediados por reações químicas e eletroquímicas que resultam na deterioração progressiva do aço (Nascimento et al., 2015).

A Figura 9 ainda permite observar o fenômeno de desagregação do concreto, que ocorre simultaneamente ao avanço da corrosão, resultando no completo desprendimento do concreto que deixa a armadura totalmente exposta. Conforme Polito (2006), os produtos gerados pelo processo corrosivo ocupam volume maior que o material original no interior do concreto, formando "crostas" ao redor das armaduras. Esse aumento volumétrico gera tensões internas que atuam sobre a matriz cimentícia, promovendo sua fissuração e posterior desagregação.

As visitas in loco permitiram identificar múltiplos focos de infiltração na estrutura, os quais representaram fator decisivo para o processo corrosivo observado.

A ausência de acabamentos e o estado de obra inacabada, associados à constante exposição às intempéries, tornaram a edificação particularmente vulnerável à ação da umidade, acelerando significativamente os processos de degradação e comprometendo sua durabilidade.

Nesta situação em que se encontra o processo, Lapa (2008) sugere que o tratamento das armaduras corroídas deve se organizar, primeiro, em uma delimitar toda a área deteriorada; seguida da remoção, mediante equipamentos ou ferramentas manuais, de todo o concreto contaminado ao entorno das barras corroídas; limpeza minuciosa das barras corroídas, com escova de aço para pequenas áreas ou jatos d'água e ar sobre pressão para grandes áreas; análise rigorosa quanto a existência de uma redução de seção transversal das armaduras atacadas, por ensaios comparativos entre armaduras saudáveis e as que estiverem mais atingidas. Se for o caso, inserção de novos estribos e/ou novas armaduras longitudinais; pintura da armadura tratada e da suplementar, se necessária, com tinta inibidora da ferrugem; quando desnecessárias as formas, a recomposição da seção com concreto convencional, moldado no local e aditivado, ao passo que, quando necessárias, com concreto projetado, aditivado e desempenado; garantia de que a resistência do concreto novo não supere 20% a do concreto existente.

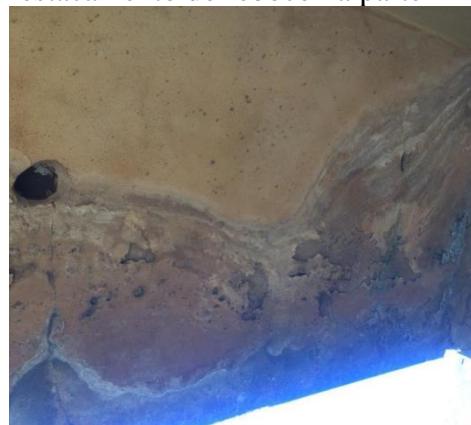
Figura 11: Destacamento do reboco na parte inferior da laje.

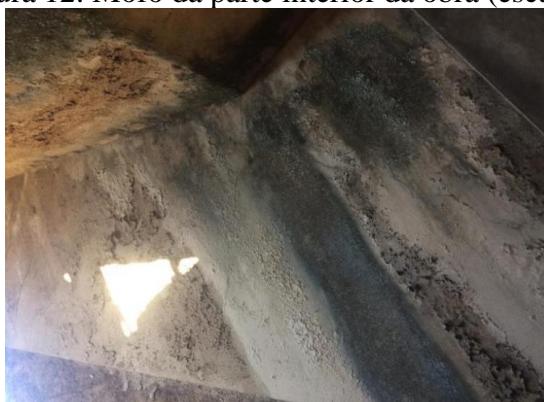
Figura 12: Mofo da parte interior da obra (escada).

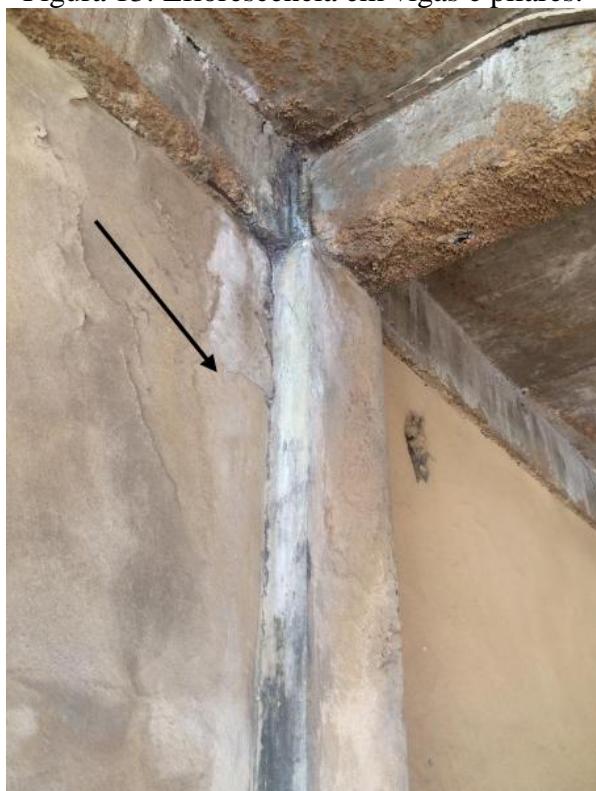
Figura 13: Eflorescência em vigas e pilares.

Para solucionar este problema, recomenda-se eliminar as infiltrações no ambiente, reparar as imperfeições da superfície, realizar a secagem adequada do revestimento, efetuar o reparo do revestimento quando pulverulento através da aplicação de um fundo preparador álcali-resistente para paredes e, finalmente, aplicar argamassa polimérica realizando uma impermeabilização negativa (Cunha, 2011).

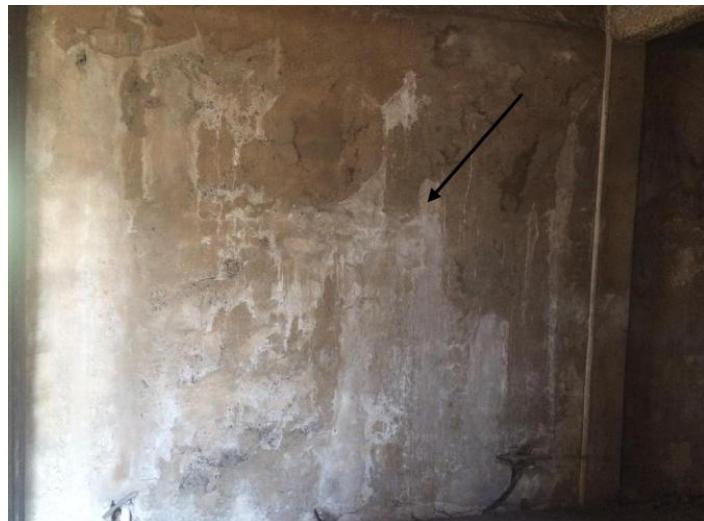
Figura 14: Eflorescências nas paredes.
