AVALIAÇÃO DE PAVIMENTO NA CIDADE DE GOIÂNIA/GO PELO MÉTODO DO ÍNDICE DE GRAVIDADE GLOBAL (IGG)

EVALUATION OF PAVEMENT IN THE CITY OF GOIÂNIA/GO BY THE GLOBAL GRAVITY INDEX (IGG) METHOD

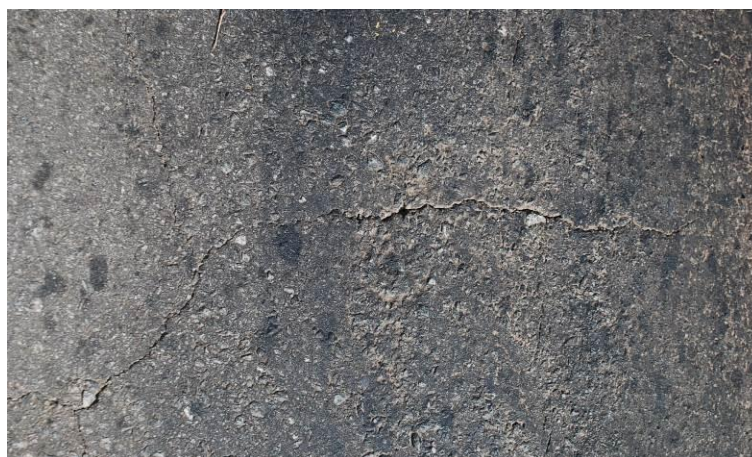
Figura 2. Trincas no pavimento (AUTORES, 2023).

apresenta as frequências relativas de cada tipo de defeito. Segundo Silva (2008), as trincas e fissuras podem ser ocasionadas devido ao assentamento da fundação, a retração do revestimento ou ao estágio inicial da fadiga do pavimento.

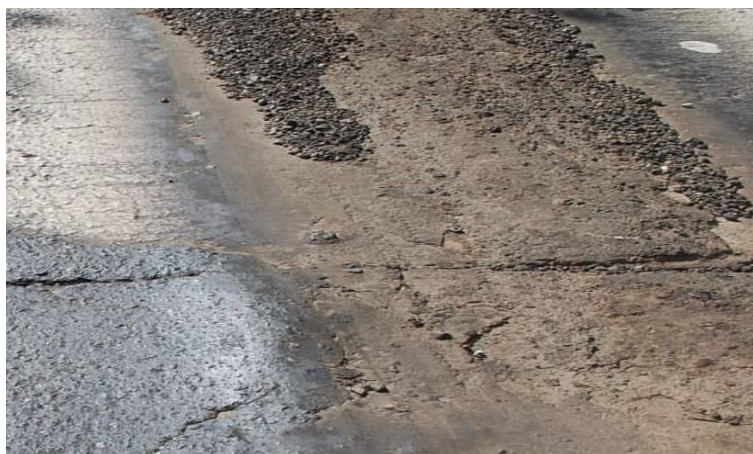
Figura 3. Desgaste no pavimento (AUTORES, 2023).

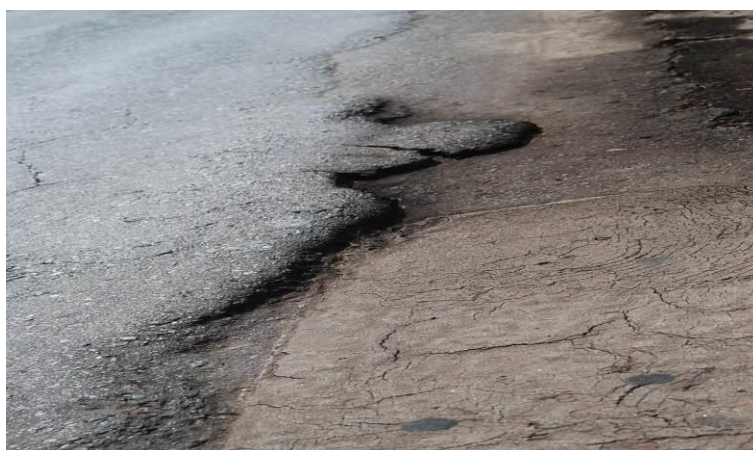
Figura 5. Escorregamento no pavimento (AUTORES, 2023).

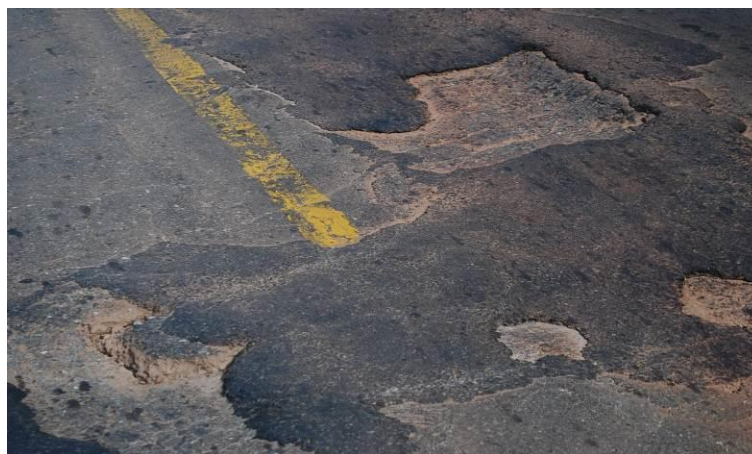
Figura 6. Remendo no pavimento (AUTORES, 2023).

Verificou-se ainda que algumas tentativas de recuperação deste pavimento através de remendos (conhecidos como “tapa-buracos”) não foi a solução ideal. A alta concentração de remendos, além de reduzir a segurança da via, proporciona desconforto aos usuários e não apresenta uma solução definitiva para as avarias existentes no pavimento, uma vez que pode apresentar degradação das camadas inferiores, o que pode ocasionar problemas estruturais de alta complexidade (GOMES e SILVA JÚNIOR, 2019).

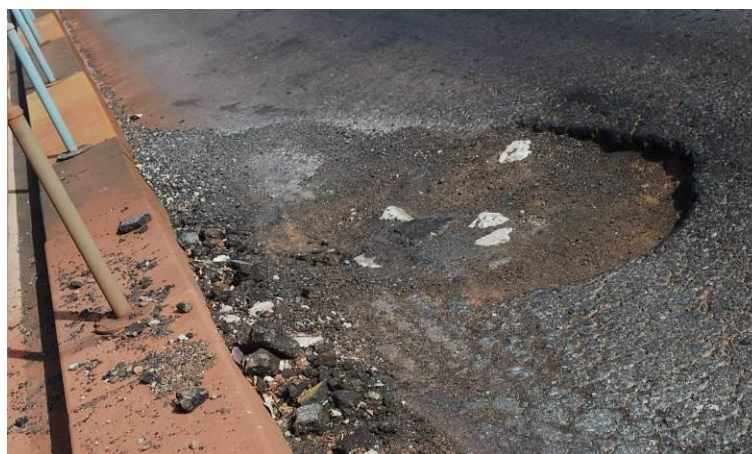
Figura 7. Panela no pavimento (AUTORES, 2023).

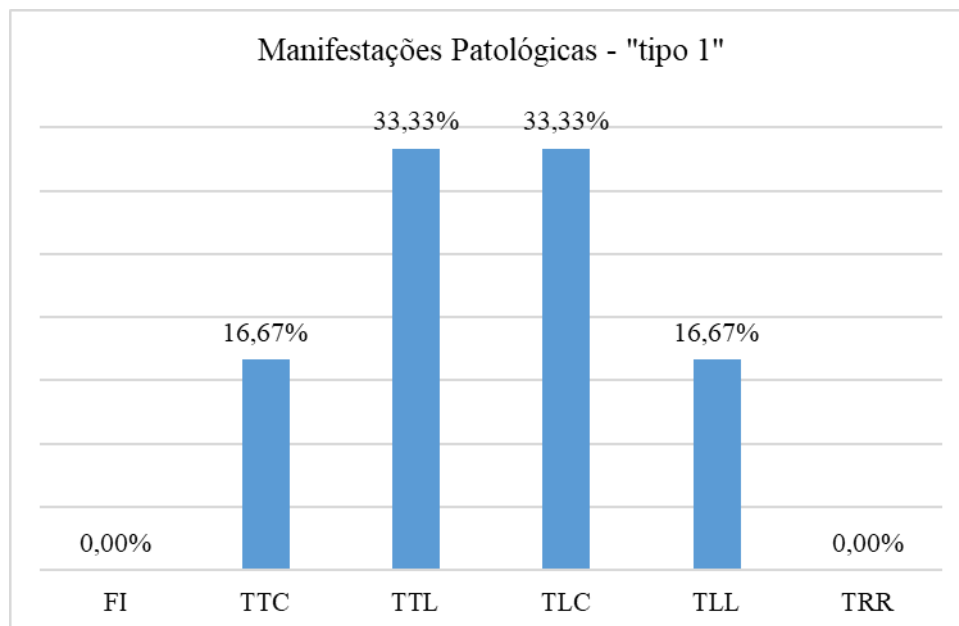
A Figura 9 apresenta a quantificação das manifestações patológicas do “tipo 1”. Percebe-se que não houve existência de fissuras (FI) e de trincas isoladas de reação (TRR). Já as trincas transversais longas (TTL) e as trincas longitudinais curtas (TLC) representam ao todo 66,67% das manifestações patológicas do “tipo 1”, seguidas das trincas transversais curtas (TTC) e trincas longitudinais longas (TLL) que representam 33,34% das referidas manifestações patológicas.

Figura 9. Quantificação das manifestações patológicas do “tipo 1” (AUTORES, 2023).
