# ESTUDO DE CASO DAS PATOLOGIAS DA EDIFICAÇÃO DA ESCOLA ESTADUAL LOUIS ENSCH NO MUNICÍPIO DE JOÃO MONLEVADE – MG

## CASE STUDY OF BUILDING PATHOLOGIES AT LOUIS ENSCH STATE SCHOOL IN THE MUNICIPALITY OF JOÃO MONLEVADE – MG

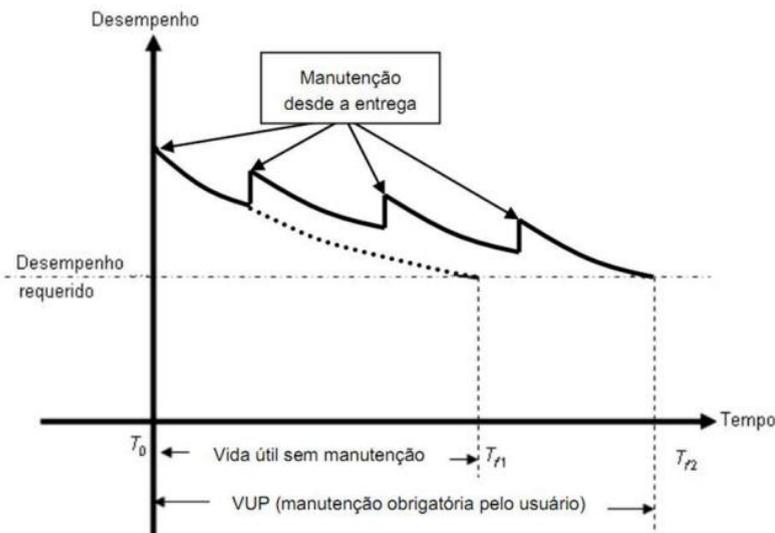
A Figura 1 representa o desempenho de uma construção ao longo do tempo em relação às ações de manutenção, destacando a vida útil e a vida útil de projeto. O gráfico mostra o quanto a vida útil dos elementos construtivos pode ser prolongada a partir de ações de manutenção feitas corretamente, o que conseqüentemente, levará a garantir a vida útil de projeto e a extensão do desempenho e durabilidade da estrutura.

**Figura 1:** Gráfico de desempenho de uma construção ao longo do tempo (ABNT, 2013).

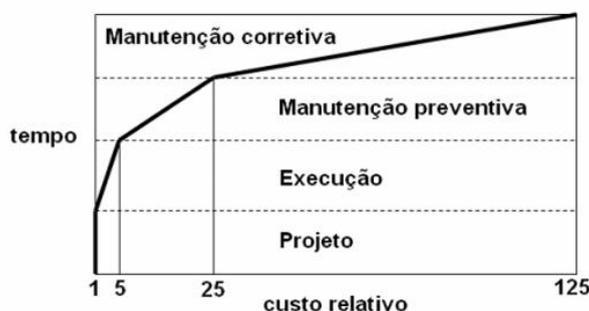
A Lei de Sitter, conforme a Figura 2, também destaca que a manutenção corretiva é

muito mais desvantajosa que a preventiva (PEREIRA, 2011).

**Figura 2:** Lei da evolução de custos ou Lei de Sitter (Helene, 1992).

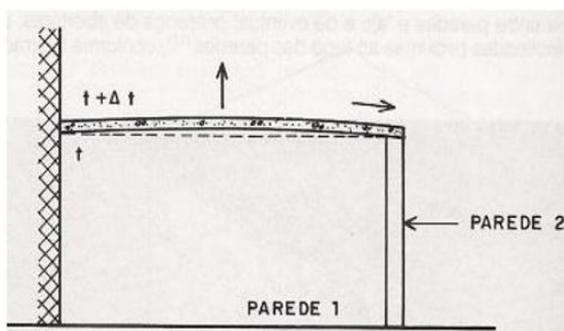
**Figura 3:** Movimentação da laje, por ação do aumento da temperatura (Thomaz, 1989).

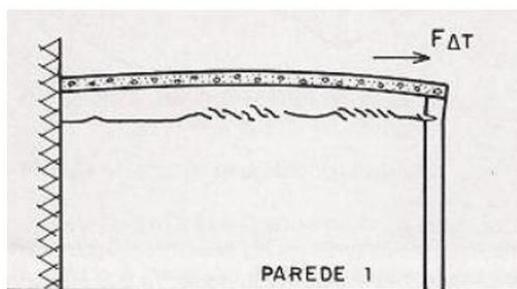
**Figura 4:** Fissuras que ocorrem nas lajes por movimentações térmicas, tipicamente horizontais, linha paralela à laje (Thomaz, 1989).

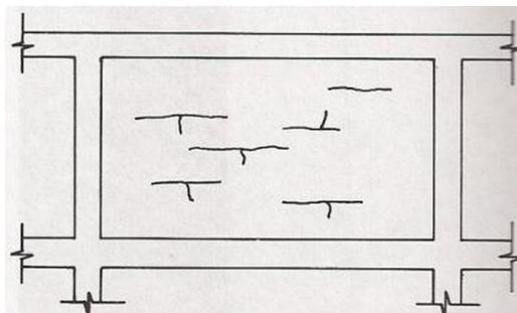
**Figura 5:** Fissuras horizontais causadas por expansão dos tijolos (Thomaz, 1989).

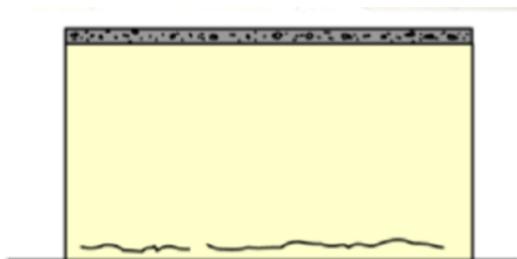
**Figura 6:** Trinca horizontal na alvenaria por efeito da umidade do solo (Thomaz, 1989)

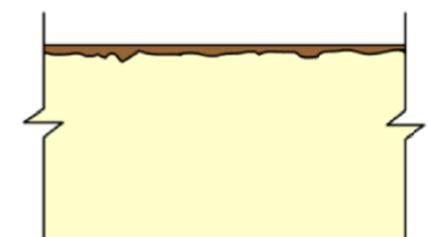
Quando os tijolos, blocos e a argamassa absorvem a água, a expansão gera movimentações distintas entre esses elementos, acarretando na maioria das vezes, nas fissuras horizontais. Essas fissuras podem se manifestar em qualquer ponto onde há presença de umidade ou na base da estrutura decorrente da ascensão por capilaridade. Outra característica relatada em alguns casos é o destacamento da argamassa no topo do muro como mostrado na Figura 7 (THOMAZ, 1989).

**Figura 7:** Trinca horizontal na alvenaria por efeito da umidade do solo (Thomaz, 1989).

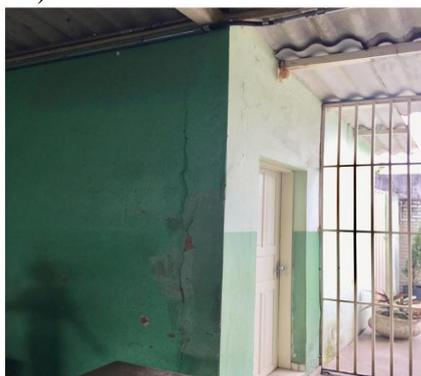
**Figura 8:** Fissura vertical na alvenaria acompanhando o pilar.

Localizadas na sala de supervisão e nas junções de paredes das salas de aula. As fissuras acompanham pilares e divisórias construídas posteriormente (Figuras 8, 9 e 10).

Causa: Falta de aderência entre elementos construtivos.

Solução: Inserção de telas eletrossoldadas e travamentos adequados nas junções, conforme sugerido por Medeiros e Franco (1999).

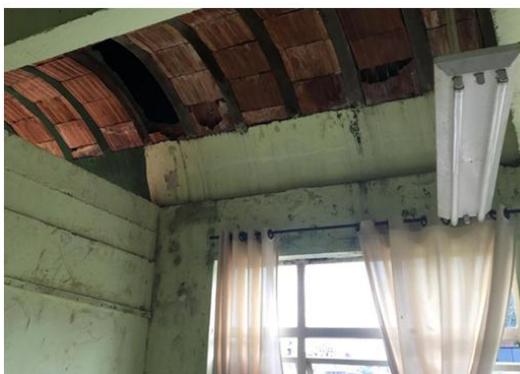
Causa: Umidade excessiva, falta de ventilação e pintura inadequada (tinta látex em banheiros).

**Figura 11:** Bolor na parede da sala de aula.

Solução: Limpeza com hipoclorito, aplicação de tintas acrílicas e reparos no revestimento.

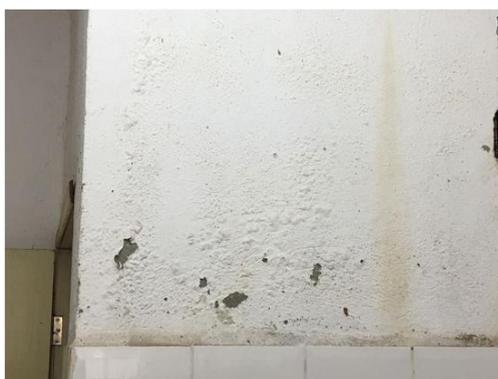
**Figura 12:** Bolor e destacamento da pintura no banheiro feminino.

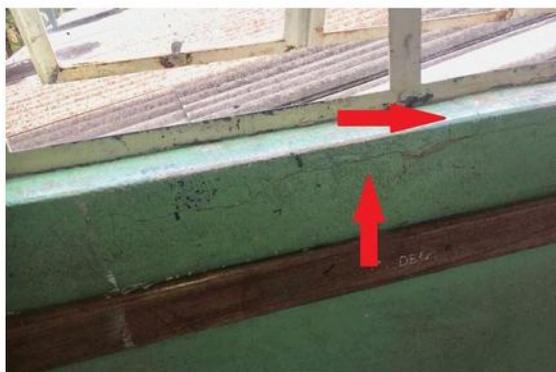
Causa: Ausência de impermeabilização e de pingadeiras, além de vidros quebrados que facilitam a entrada de água.

**Figura 13:** Fissuras nos peitoris das janelas.

Solução: Instalação de pingadeiras e vedação adequada das aberturas.

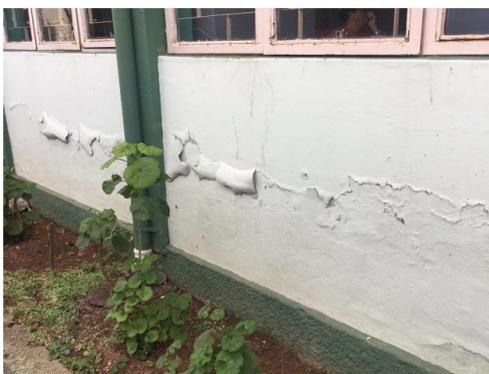
Causa: Umidade por capilaridade do solo, agravada pela falta de impermeabilização na base da estrutura.

**Figura 14:** Destacamento da pintura na fachada da escola.

Solução: Impermeabilização da fundação e reaplicação da pintura.

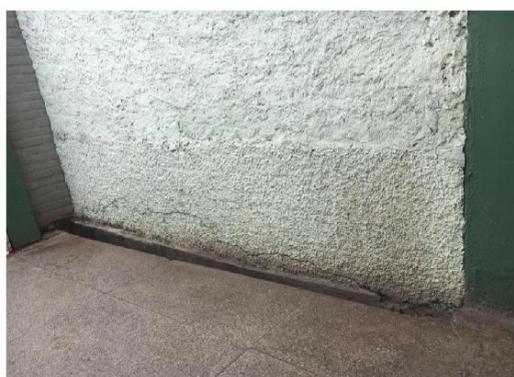
**Figura 15:** Fissura horizontal na alvenaria do muro.

Fissura contínua na base do muro lateral (Figuras 15).

Causa: Movimentações higroscópicas decorrentes da absorção de umidade pelo piso e pela base da alvenaria.

Solução: Impermeabilização correta da base do muro e correção das infiltrações.

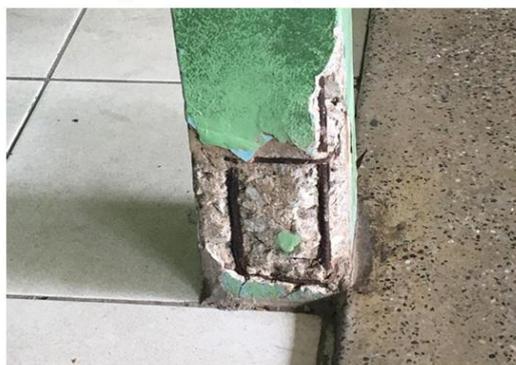
Causas Possíveis: Corrosão provocada por íons cloreto, baixo cobrimento do concreto e exposição a produtos químicos e umidade.

**Figura 16:** Armadura aparente no pilar.

Solução: Retirada do concreto deteriorado, tratamento das armaduras e recomposição com materiais adequados, conforme Andrade (1992).

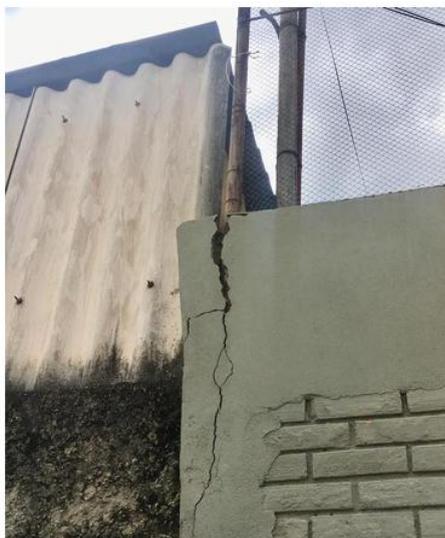
**Figura 17:** Brechas no muro da frente.

Fissuras verticais e aberturas na base dos pilares metálicos no muro da frente da escola (Figura 17).

Causa: Ausência de reforço estrutural adequado, principalmente estribos e armaduras para suportar esforços gerados pela tela metálica.

Solução: Reconstrução do muro com dimensionamento adequado das armaduras e reforço para resistir aos momentos negativos.
