QUALIDADE DA ÁGUA EM LAGOS URBANOS: ANÁLISE FÍSICO-QUÍMICA E MICROBIOLÓGICA NO PARQUE JARDIM BOTÂNICO DE GOIÂNIA

WATER QUALITY IN URBAN LAKES: PHYSICOCHEMICAL AND MICROBIOLOGICAL ANALYSIS IN THE BOTANICAL GARDEN PARK OF GOIÂNIA, BRAZIL

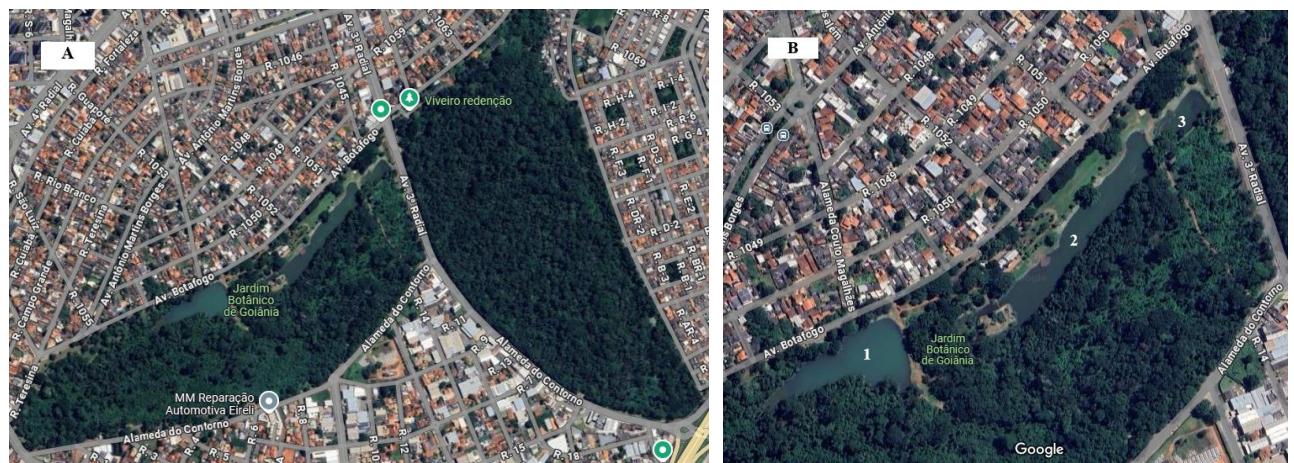
Figura 1. A) Visão satélite do Jardim Botânico. B) Lagos 1, 2 e 3 (Google maps, 2025).

Observação: As coletas foram realizadas nos pontos numerados na imagem B.

O Jardim Botânico está localizado na região sul da cidade de Goiânia, estado de Goiás, conforme apresentado na Figura 1. O parque delimita-se ao noroeste com o Setor Pedro Ludovico, ao sul com a Vila Santo Antônio e a leste com a Vila Redenção. Trata-se de uma importante unidade de conservação urbana, que abriga áreas de vegetação nativa do Cerrado, corpos hídricos e espaços voltados à recreação e educação ambiental. Além disso, abriga duas nascentes e três lagos conforme Figura 1, desempenhando um papel fundamental na proteção dos recursos hídricos e na manutenção da biodiversidade local.

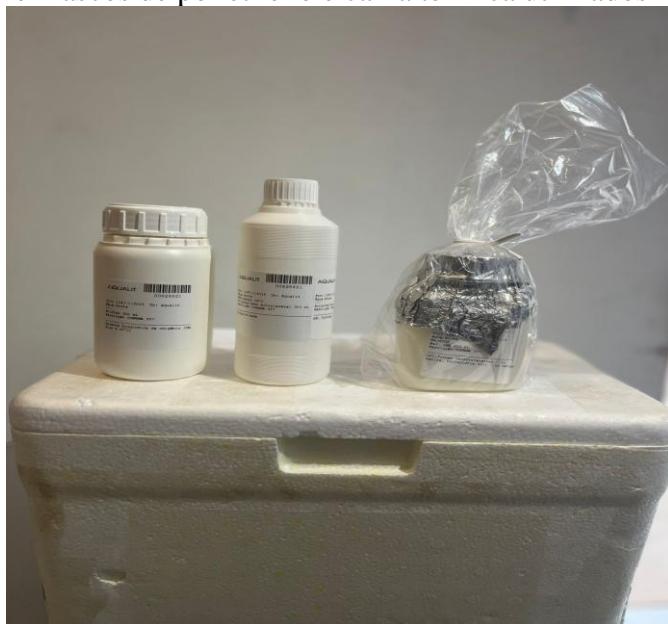
Figura 2. Frascos de polietileno e caixa térmica utilizados na coleta.

Durante a coleta, foram adotadas medidas para evitar contaminações cruzadas, como o uso de luvas descartáveis, frascos selados e a imersão dos frascos a aproximadamente 20 cm abaixo da superfície da água. Após a coleta, as amostras foram armazenadas em caixas térmicas com gelo reciclável e transportadas ao laboratório no prazo máximo de 6 horas, respeitando os critérios de preservação descritos na legislação ambiental vigente (CONAMA nº 357/2005). Os parâmetros analisados foram: pH, condutividade elétrica ($\mu\text{S}/\text{cm}$), demanda bioquímica de oxigênio (DBO_5 , 20 °C), turbidez (NTU), coliformes termotolerantes e *Escherichia coli*.

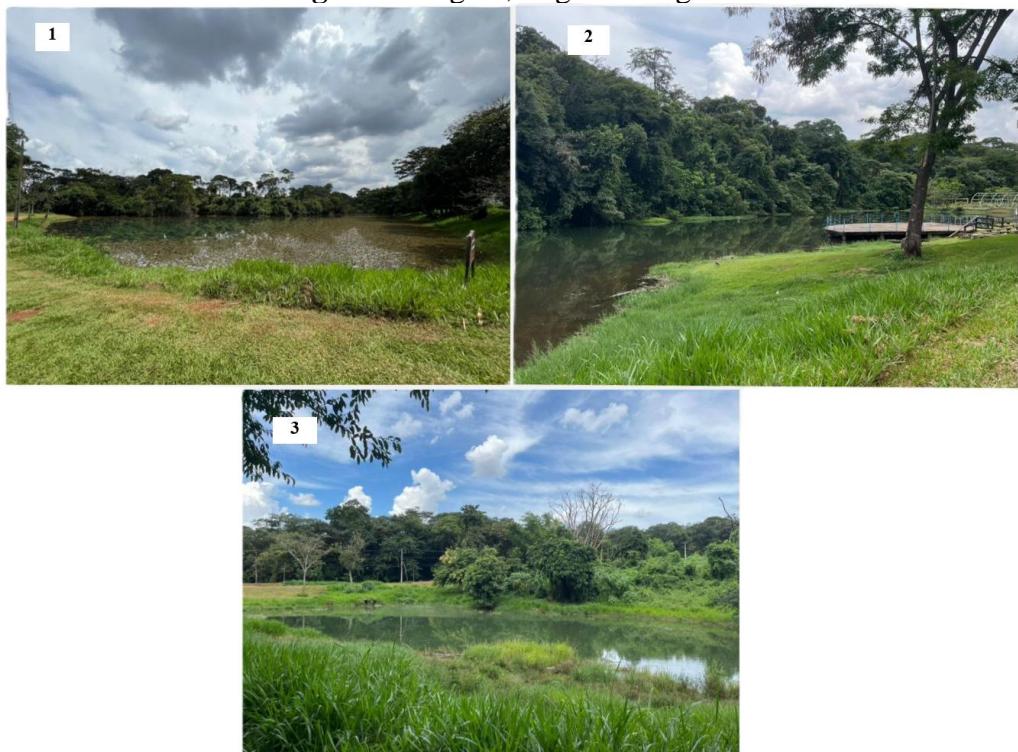
Figura 3. Lago 1, Lago 2 e Lago 3.

Para realizar as coletas foi respeitando os procedimentos descritos na norma da Associação Brasileira de Normas Técnicas (ABNT) NBR 9898:1987, que estabelece os requisitos para a preservação e o transporte de amostras de água destinadas à análise laboratorial. O material utilizado incluiu frascos de polietileno estéril com capacidade de 500 mL, previamente lavados, autoclavados e devidamente identificados conforme Figura 2. Para cada lago, foram coletadas três amostras individuais, totalizando nove amostras por campanha de coleta, sendo coordenadas (-16.725425, -49.254593) Lago 1, (-16.724408, -49.252439) Lago 2 e (-16.722287, -49.250542) Lago 3 conforme Figura 3.

As amostras de água bruta foram coletadas nos pontos denominados LAGO 1, LAGO 2 e LAGO 3, conforme apresentados nas Figuras 3. A coleta foi submetida à análise pelo laboratório AQUALIT, seguindo os métodos padronizados do SMWW – Standard Methods for the Examination of Water and Wastewater e diretrizes da ABNT NBR 9898:1987 e CETESB/ANA 2011. Os parâmetros analisados incluíram: pH, condutividade, DBO, turbidez, coliformes termotolerantes e *E. coli*, conforme Tabela 1.
