ESTUDO EXPERIMENTAL DE REFORÇO DE PILARES UTILIZANDO CONCRETO AUTO ADENSÁVEL

RESUMO

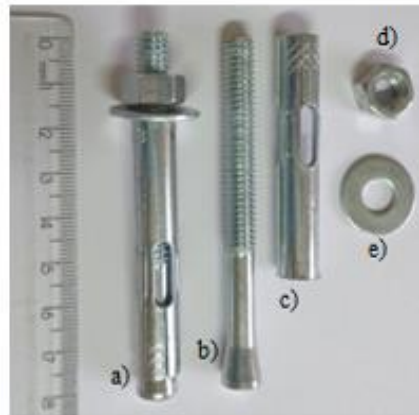
O reforço dos pilares foi desenvolvido utilizando uma camada de 35 mm de concreto auto adensável (CAA) para aumentar a seção transversal na região comprimida de maneira que os pilares reforçados passaram a ter uma seção transversal de 155 mm x 250 mm. Para garantir maior interação entre o reforço e o substrato foram utilizados conectores do tipo AF da Âncora Sistema de Fixação. Os conectores eram compostos de porca, arruela, jaqueta e pino, fixados manualmente de maneira que ficasse 15 mm ancorado na camada de 35 mm reforço, (Figura 3).

Figuras 3 - a) parafuso completo, b) parafuso cônico, c) jaqueta, d) porca, e) arruela

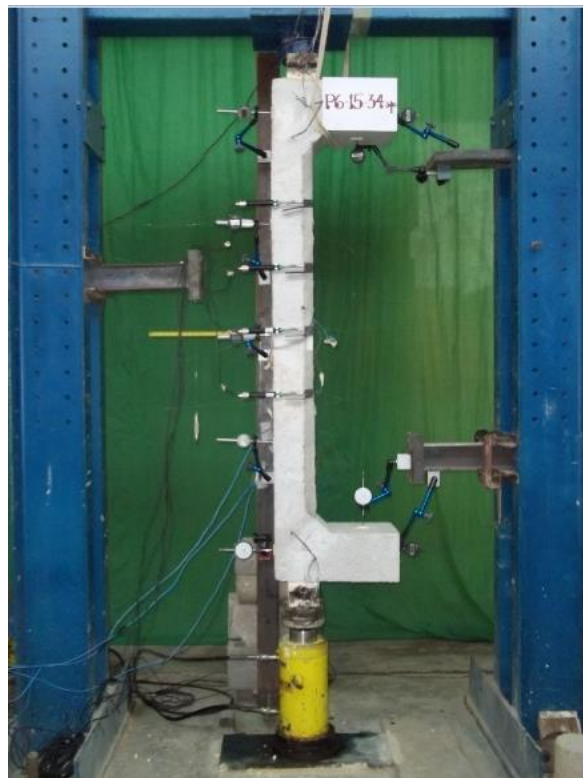
O processo de montagem do ensaio é dividido na seguinte sequência de etapas: posicionamento parcial da peça; instalação dos aparelhos de apoio; posicionamento da célula de

carga; posicionamento final da peça; verificação do prumo; marcação e posicionamento dos aparelhos medidores.

O ensaio é executado observando um passo de carga previamente estabelecido, a cada execução do devido passo de carga é anotada a carga atuante, também é feita a leitura dos extensômetros através do computador, as leituras dos relógios e as fissuras são registradas nas planilhas e devidamente marcadas na peça com o uso de pincel atômico.

Todo o procedimento é monitorado por meio de comparações das leituras através do uso de planilhas, de forma que quando as peças alcançam um nível de deformação considerado próximo à ruptura, os relógios são retirados para preservação dos equipamentos, sendo diminuído o passo de carga pela metade e feita a leitura dos extensômetros e da trena até o momento seguro que antecede a ruptura. A peça é levada à ruptura e a carga é anotada. Todo o aparato experimental está ilustrado na Figura 5.

Figura 5 – Pilar posicionado para execução do ensaio de flexo-compressão reta

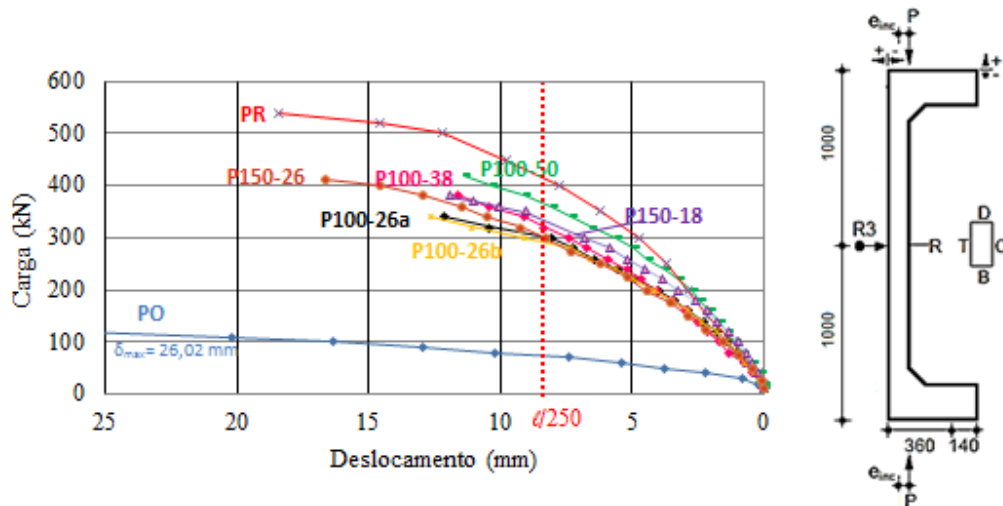
Os máximos deslocamentos foram registrados pelos relógios R3 posicionados na região de meia altura dos pilares, a Figura 6 apresenta o comportamento do deslocamento máximo de todos os pilares. A linha pontilhada definida como $l/250$ se trata de um deslocamento limite que a norma NBR 6118: 2007 estabelece para peças fletidas no estado limite de deformação excessiva, utilizada neste estudo apenas como parâmetro de comparação de deslocamento limite.

O maior deslocamento foi registrado pelo pilar monolítico original PO com deslocamento máximo de $\delta_{max} = 26,02$ mm, seguido pelo também monolítico pilar de referência PR, dentre os pilares reforçados o pilar P150-26 que apresenta 26 conectores instalados apresentou o maior deslocamento.

Podem-se identificar três seções nessas curvas. A primeira ocorre nas primeiras cargas desde a origem até o momento em que se inicia a fissuração que é indicada pela mudança de inclinação da curva, a partir desse momento, devido a perda de rigidez dos pilares as curvas tendem a se aproximarem da horizontal de maneira que é observada uma nova mudança de inclinação na qual a curva se aproxima ainda mais da horizontal, essa terceira seção é caracterizada pelo grande deslocamento para pequenos incrementos de carga indicando a aproximação da ruína da peça.

Figura 6 - Deslocamento do relógio R3 de todos os pilares

Todos os pilares reforçados apresentaram curvas com inclinação menor que os pilar PO, indicando que com o reforço os pilares tendem a um menor deslocamento, com relação ao pilar

monolítico PR que tem as mesmas dimensões dos reforçados, as curvas apresentam uma inclinação semelhante.

Os pilares reforçados apresentaram um ganho de rigidez conforme se aumentava a quantidade de conectores, a curva do pilar P100-50 que possui a maior quantidade de conectores é a que mais se aproxima do pilar PR.

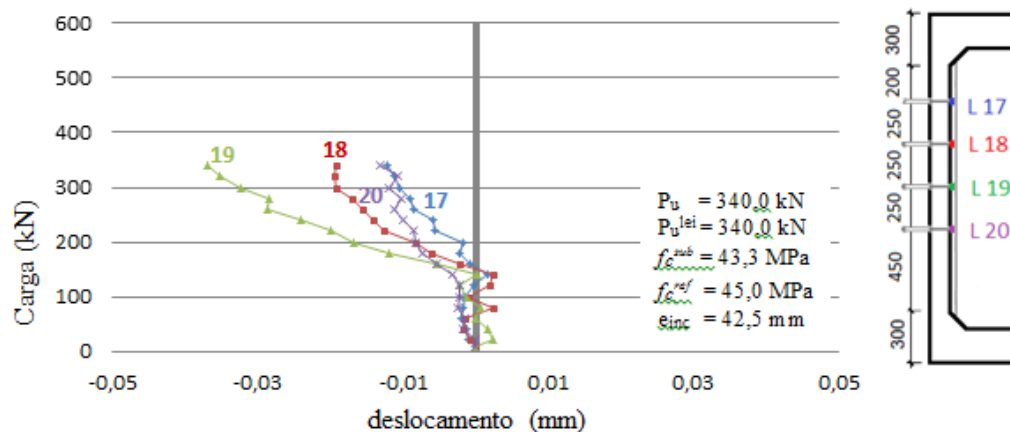
Ao analisar os dados dos LVDT's é possível verificar que próximo à carga de ruptura ocorre um deslizamento entre a camada de concreto de reforço e o concreto do substrato ocasionando com a isso a ruptura brusca devido ao deslocamento. Figura 7.

Figura 7 - Deslocamento relativo horizontal do pilar P100-26a
