APLICAÇÃO DO PROTOCOLO DE AVALIAÇÃO RÁPIDA DE IMPACTO AMBIENTAL PARA AVALIAÇÃO DO ESTADO DE CONSERVAÇÃO DO CÓRREGO CAVEIRINHA, GOIÂNIA-GO

APPLICATION OF THE RAPID ENVIRONMENTAL IMPACT ASSESSMENT PROTOCOL FOR THE EVALUATION OF THE CONSERVATION STATUS OF CAVEIRINHA STREAM, GOIÂNIA-GO

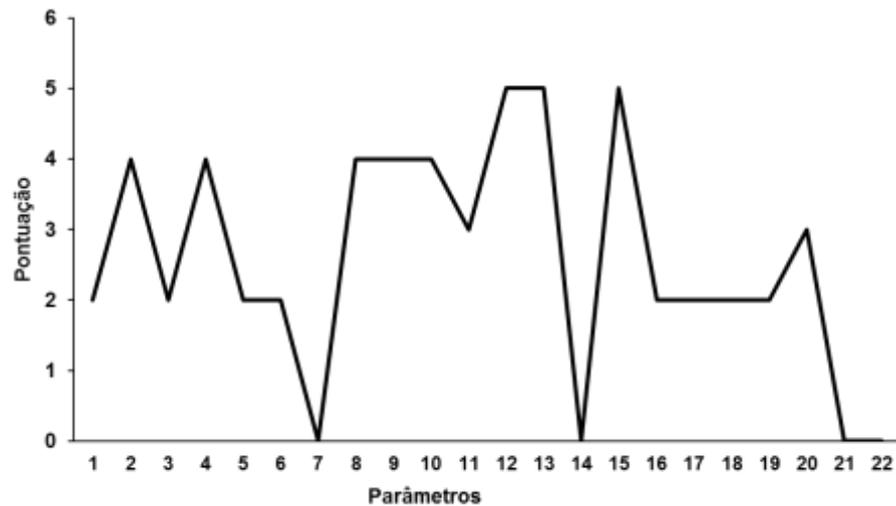
No gráfico 2 do ponto 2 vemos também que o parâmetro 7 e o 14 encontra-se na mesma situação do ponto 1, entretanto há uma divergência no parâmetro 19 o que particulariza o ponto 1 do ponto 2, sendo este o parâmetro que trata sobre matas ciliares, que neste local encontra-se com 50% e 70% da vegetação ripária nativa preservada, com uma de suas margens parcialmente preservada com matas nativas.

Gráfico 2 : Parâmetros individuais de avaliação de diversidade de habitats e suas respectivas pontuações para o ponto 2 no córrego Caveirinha, Goiânia 2016.

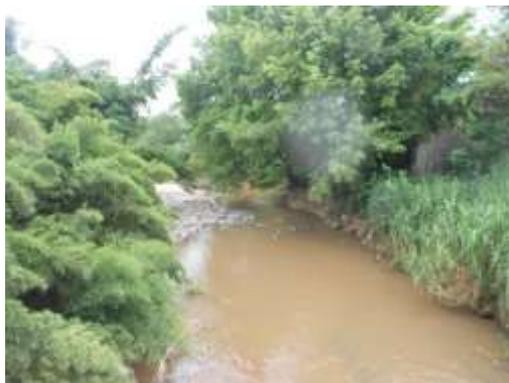
O ponto 3 como mostra na figura 5 é o que recebeu menor pontuação na avaliação de impactos pelo protocolo de avaliação ambiental, pois trata-se de uma área extremamente antropizada com suas margens ocupadas por residências e pequenas indústrias (as chamadas de fundo de quintal), onde há uma grande disposição de efluente em seu leito.

Figura 5: Ponto 3 entre a GO- 462 e o loteamento Tupinamba dos Reis.

Outro parâmetro que recebeu pontuação menor e tem influência direta na qualidade ambiental e a erosão próxima as margens do córrego o que de fato ocorre

pela falta das matas ciliares e por estar próximo a uma ponte como podemos ver na figura 5 há um aumento na largura do córrego causada pela erosão. O que altera o tipo de substrato em todos os pontos analisados.

Por todos esses aspectos observados durante a aplicação do protocolo de avaliação rápida de impacto ambiental na avaliação do estado de conservação do córrego Caveirinha, sendo observada a alteração do habitat natural, há necessidade de uma intervenção para que a área degradada seja recuperada, através de políticas públicas e da educação ambiental bem como o monitoramento e controle da área.
