USO DE TÉCNICAS DE RECUPERAÇÃO DE ÁREA DEGRADADA POR PROCESSO EROSIVO EM ÁREA URBANA NO JARDIM MONT SERRAT NO MUNICÍPIO DE APARECIDA DE GOIÂNIA-GO

USE OF RECOVERY TECHNIQUES DEGRADED BY AN EROSIVE PROCESS IN URBAN AREA AT THE MONT SERRAT GARDEN IN THE APARECIDA MUNICIPALITY OF GOIÂNIA-GO

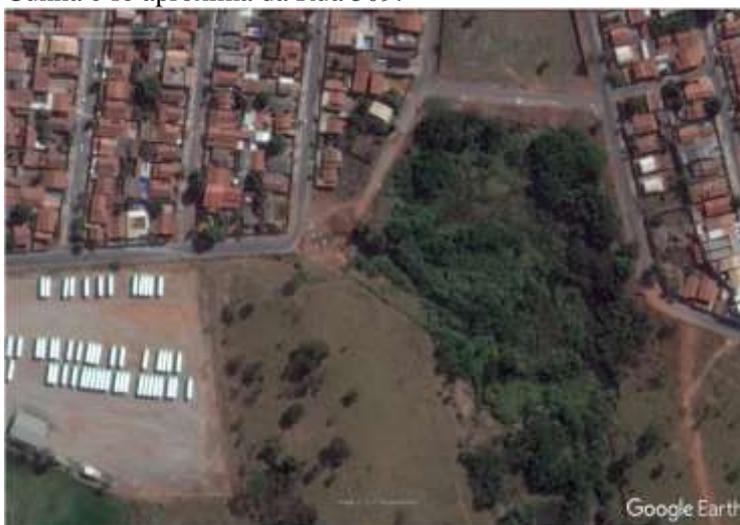
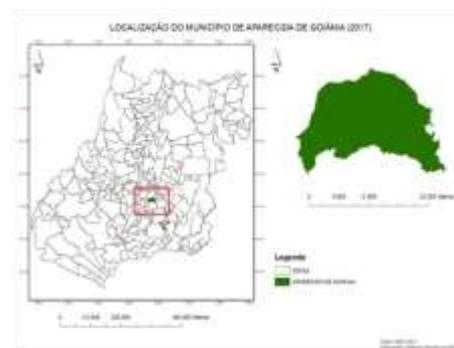
A área alvo de estudo esta localizada na cabeceira do Córrego Bonança na Rua 508 com a Avenida Euclides da Cunha, no Jardim Mont Serrat, em Aparecida de Goiânia. A área e de grande importância por ser uma microbacia do Córrego Santo Antonio e realizar captação da drenagem pluvial do Jardim Mont Serrat e de Setores adjacentes (Figura 01).

Figura 01: Localização da área de estudo, observa-se que o processo erosivo invadiu a Av. Euclides da Cunha e se aproxima da Rua 509.

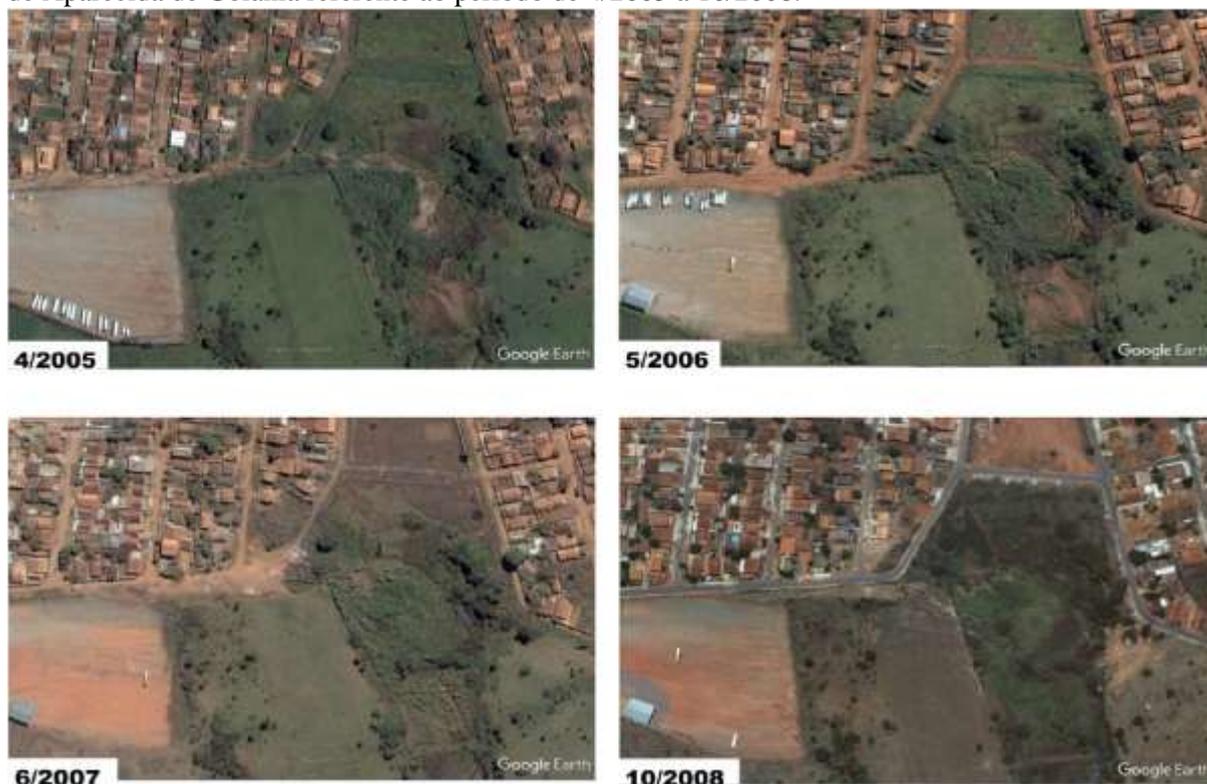
Analisando a figura 2 no mês de abril de 2005 a área apresentava degradação do solo por processo erosivo, na ocasião o Setor não possuía cobertura asfáltica, fator este que facilitava na deflagração de sulcos erosivos e ravinas devido o escoamento superficial e declividade da região, observa-se também que a área em questão possui uma supressão vegetal significativa. Em maio de 2006 observa-se que houve uma tentativa de recuperação da área afetada utilizando técnicas de aterro, porem com os intensos períodos chuvas na região percebe-se novamente a deflagração do processo erosivo (figura 2).

Em junho de 2007 pode-se observar que novamente a área passa pelo processo de aterro, na tentativa de recuperação da área, moradores informaram que solicitaram para a prefeitura que realizassem o asfaltamento na região e que solucionasse o problema que já vem se arrastando a mais de anos (figura 2). No mês de outubro de 2008 o Jardim Mont Serrat e contemplado com a construção do asfaltamento, embora a população do Jardim Mont Serrat tenha conseguido este benfeitoria e conseqüentemente solucionado o problema do processo erosivo, porem com um mal planejamento da obra de pavimentação e construção do sistema de drenagem pluvial trouxe mais tarde sérios problemas para os moradores do Jardim Mont Serrat, com a grande demanda no escoamento superficial devido a conseqüente impermeabilização do solo houve uma sobrecarga no sistema de drenagem ocasionando o rompimento das tubulações devido o volume e velocidade da enxurrada (figura 2).

Figura 2: Histórico da evolução do processo erosivo em área urbana no Jardim Mont Serrat no município de Aparecida de Goiânia referente ao período de 4/2005 a 10/2008.

Após a análise temporal das figuras 2, 3 e 4 pode-se deduzir que o impacto ambiental causado pela degradação do solo possui fatores em comum nos anos analisados, com tudo destaca-se o fluxo concentrado do escoamento superficial devido à impermeabilização do solo causado pela expansão urbana na região, ressalta-se também o auxílio da declividade do terreno. Embora o Setor tenha sido contemplado com a pavimentação por volta do ano 2008, observa-se que não houve um planejamento no que diz respeito ao dimensionamento do sistema de drenagem pluvial na região, fator este que sobrecarregou o sistema fazendo com que a rede rompa-se dando início a erosão.

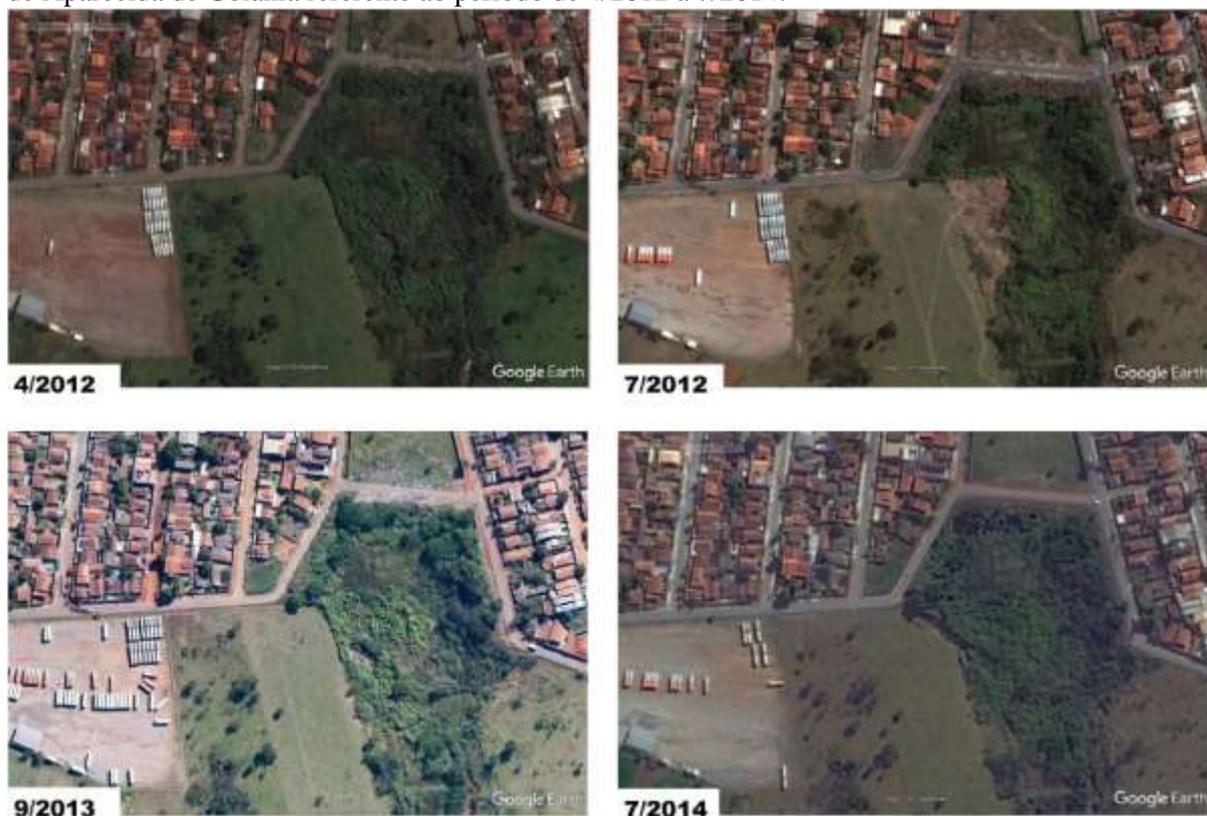
No mês de abril de 2012 percebe-se que a área de estudo no Jardim Mont Serrat se encontra em perfeito estado de conservação e trafegabilidade, observa-se também que a área esta com sua cobertura vegetal bem evidente, porem pode-se ver uma pequena incisão no meio da área vegetada onde seria o principio do processo erosivo neste ano (figura 3). Após três meses no mesmo ano a área já apresenta uma significativa supressão vegetal no mesmo lugar onde se inicia o processo erosivo, observando a figura 3 no mês de junho de 2012, percebe-se que a vegetação fora retirada através de maquinas, haja vista, que na própria figura do referido mês e ano apresenta sinais de trafego de maquinas, possivelmente seria uma tentativa de recuperação da área.

Após quinze meses da retirada da vegetação do local a área retorna a apresentar uma pequena mudança no mês de setembro de 2013, embora a vegetação venha apresentando um desenvolvimento significativo à vegetação não possui força em seu sistema radicular para combater o avanço do processo erosivo que continua evoluindo, mesmo com o crescimento da vegetação (figura 3).

Com a presença da cobertura asfáltica e o sistema de drenagem pluvial, no Jardim Mont Serrat a ocorrências de áreas impermeabilizadas aumentaram significadamente, associado estas áreas impermeabilizadas com a declividade do terreno a um sistema de drenagem pluvial mal elaborado cria-se uma possibilidade maior para deflagração de processos erosivos como apresenta na figura 3 no mês de junho de 2014. Haja vista, que quanto maior for à declividade maior será a velocidade das enxurradas e maior será sua concentração dificultando diretamente a infiltração da água no solo (figura 3).

Figura 3: Histórico da evolução do processo erosivo em área urbana no Jardim Mont Serrat no município de Aparecida de Goiânia referente ao período de 4/2012 a 7/2014.

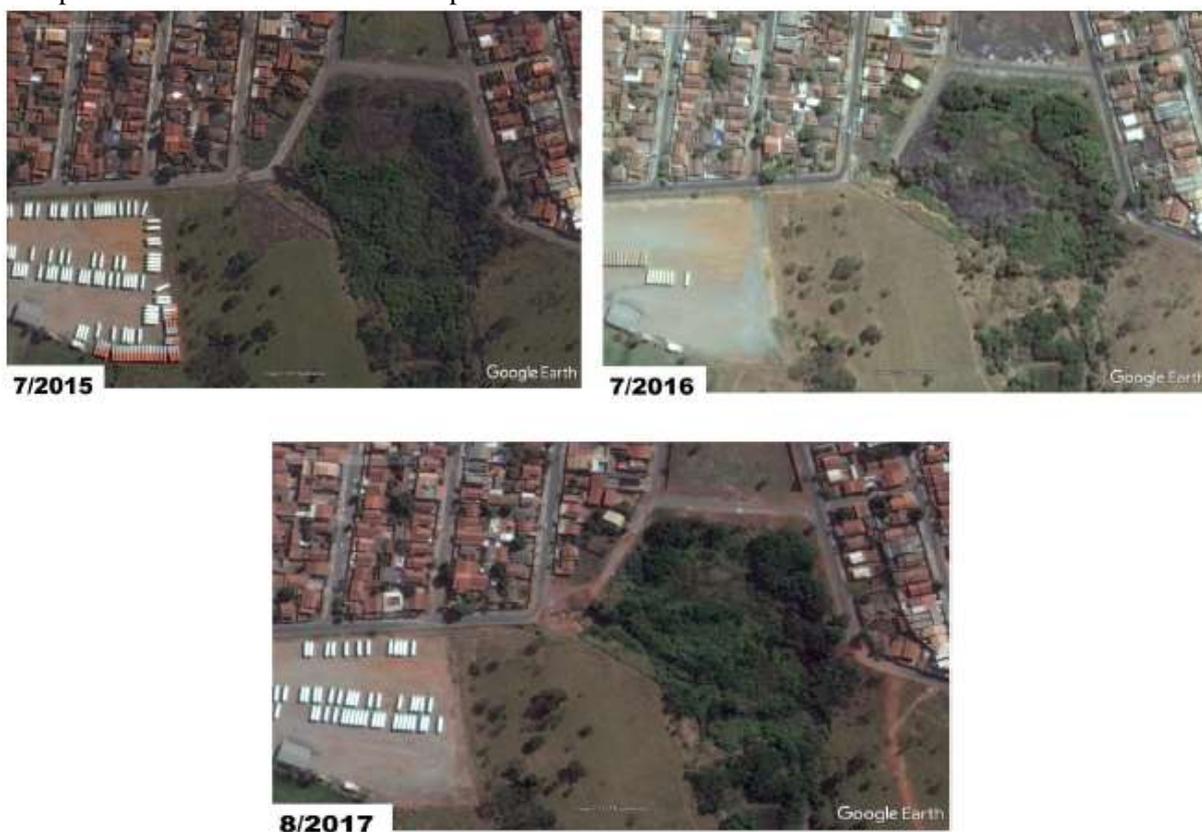
No mês de junho de 2015 pode-se observar que a área apresenta novamente a ausência da vegetação, esta vez por motivo de queimadas fator comum na região em períodos de seca, este ato ocasiona um enfraquecimento do solo devido à ausência da vegetação ficando mais propício a erodibilidade do solo, percebe-se também que o processo erosivo continua a evoluir rompendo a Av. Euclides da Cunha (figura 4). No mês junho de 2016 a área apresenta sinais de queimadas da mesma forma que apresentava no ano passado, porém desta vez a área afetada pela queimada é superior a de junho de 2015, percebe-se também que o processo erosivo invade a cobertura asfáltica consumindo a Av. Euclides da Cunha e trazendo sérios prejuízos para o Jardim Mont Serrat (figura 4).

Em agosto de 2017 observa-se que o processo erosivo evolui a cada dia que passa sem que a prefeitura do município tome providências, em análise a erosão estuda pode-se classificar com voçoroca devido à magnitude que apresenta erosão, observa-se também que o processo erosivo está avançando em direção as casas causando danos materiais para os moradores, além dos causados para o poder público, haja vista, a via pública ter se rompido separando a Avenida Euclides da Cunha da Rua 509 (figura 4).

Figura 4: Histórico da evolução do processo erosivo em área urbana no Jardim Mont Serrat no município de Aparecida de Goiânia referente ao período de 7/2015 a 8/2017.

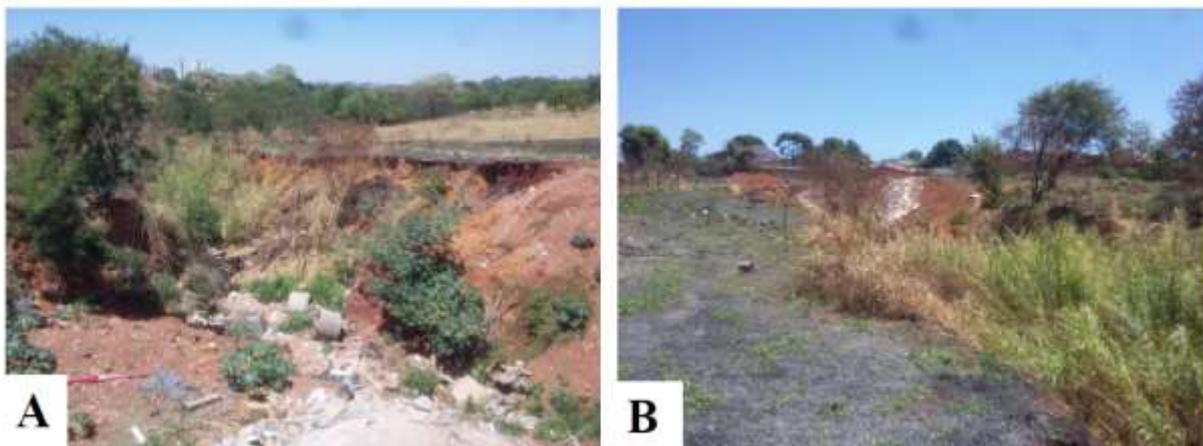
Os principais impactos ambientais observados na área de estudos que auxiliaram na aparição do processo erosivo foram: supressão da cobertura vegetal; impermeabilização e compactação do solo devido à expansão urbana; projetos de rede de drenagem pluviais mal elaborados com dimensionamento de galerias e bueiros insuficiente para suportar o escoamento superficial da região, estes problemas levantado *in loco* podem ser uma das causas para a o início do processo erosivo, e conseqüente rompimento da pavimentação asfáltica da região.

A supressão vegetal que é bem evidente associado com o alto fluxo do escoamento superficial, vem causando na região uma predisposição para a deflagração dos processos de erosão na área de estudo (Figura 5). De acordo com a Carta de Risco do município de Aparecida

Figura 5: área afetada pelo processo erosivo (A) Mostra parte da rede de drenagem no interior da erosão (B) Em primeiro plano observa-se a área de pesquisa sem cobertura vegetação nativa e em segundo plano observa-se o processo erosivo em estado avançado próximo as casas.

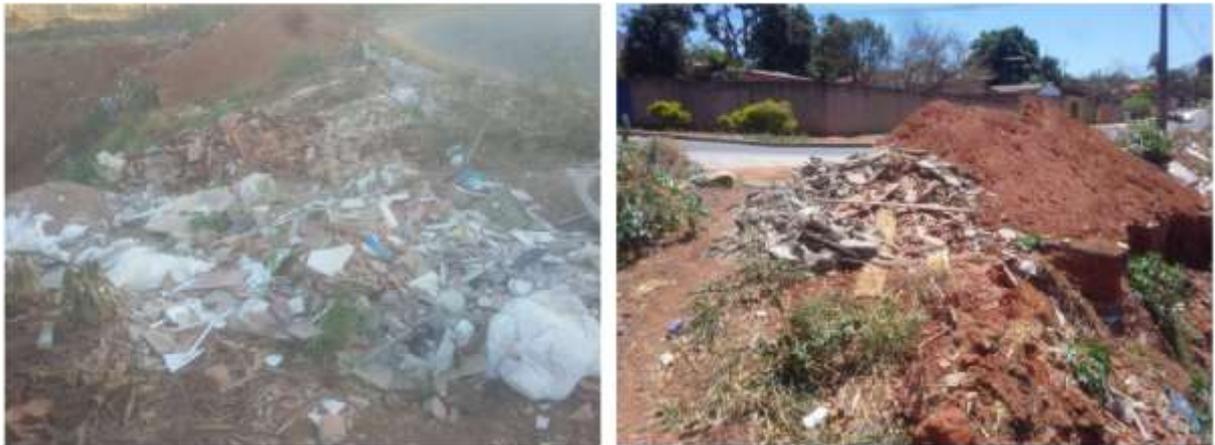
Observou-se também que o local se transformou em depósito clandestino para o descarte incorreto de resíduos sólidos. Os resíduos sólidos encontrados na área de pesquisa possuem características diversas, como peças de equipamentos eletrônicos, resíduos domiciliares, resíduos da construção civil entre outros, com tudo dentre os resíduos encontrados destaca-se os da construção civil (figura 6).

Figura 6: Resíduos da construção civil descartado as margens da erosão.

De acordo com o Art. 4º da Resolução do CONAMA Nº 307/2002 os geradores de resíduos sólidos da construção civil deverão ter como objetivo o tratamento dos resíduos sólidos e a disposição final ambientalmente adequada dos rejeitos. (nova redação dada pela Resolução 448/12). Ainda em seus incisos 1º e 2º:
