# ANÁLISE DAS PATOLOGIAS EM UMA EDIFICAÇÃO UNIFAMILIAR DEVIDO A RECALQUES DIFERENCIAIS

## ANALYSIS OF PATHOLOGIES IN A UNIFAMILIARY BUILDING DUE TO DIFFERENTIAL SETTLEMENTS

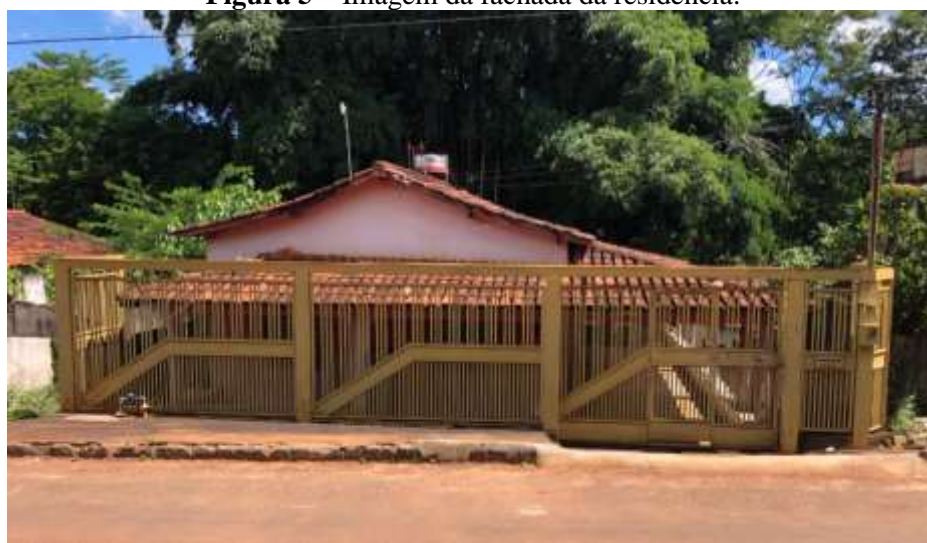
**Figura 5** – Imagem da fachada da residência.

As laterais do quintal são cercadas por muros e há uma mata próxima a residência, como mostram a Figuras 5 e a Figura 5, que apresenta a fachada da residência. No lote adjacente à divisa, nos fundos, perpassa um córrego estreito, denominado Córrego Água Limpa, demarcado na Figura 4, que fica a 30 m da edificação.

Conforme foi apontado, e pode ser observado nas Figuras 5 e 6, o terreno em que se encontra a edificação está totalmente cercado por vegetação. A vegetação pode influenciar devido a uma série de fatores, como: o tipo da vegetação presente, o tipo de solo local, a distância da vegetação da edificação, a alteração da umidade do solo, interferência física das raízes (Milititsky, Consoli e Schnaid, 2008). Segundo os autores, as raízes podem extrair a água presente no solo, alterando seu teor de umidade e provocando seu adensamento de forma desigual, levando a estrutura ao recalque diferencial. Além disso, se o solo tiver características expansivas, o corte da vegetação próxima à edificação pode colaborar para a expansão do solo, causando movimentos verticais na fundação (Milititsky, Consoli e Schnaid, 2008).

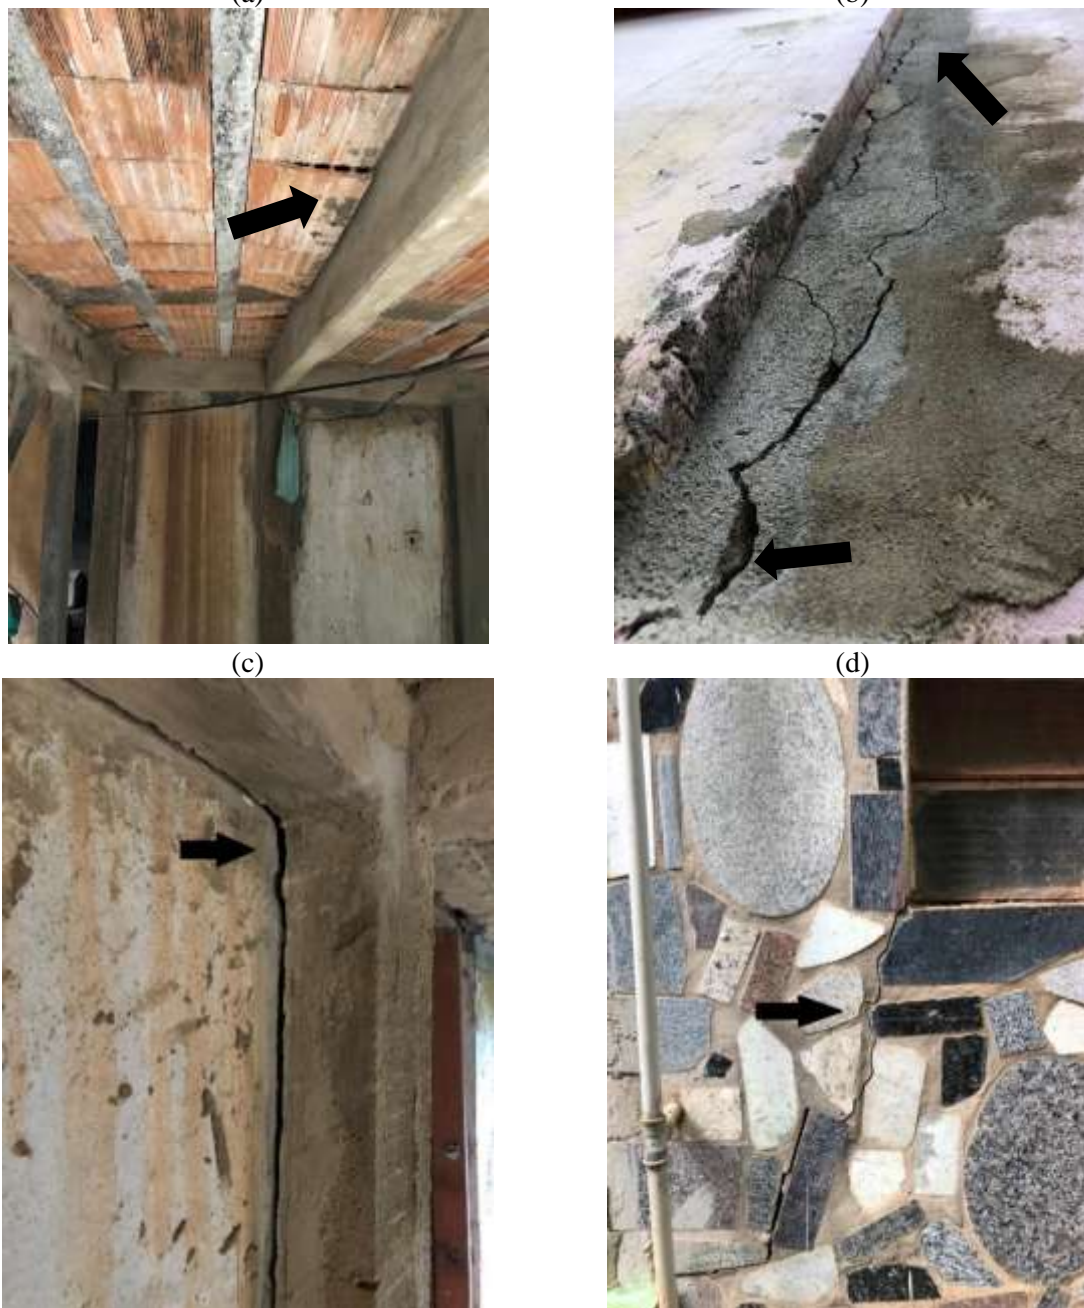
**Figura 6** – Patologias encontradas no pavimento inferior da edificação: em (a) deformação na laje; (b) fissuração; (c) rompimento do pilar com a parede; (d) fissuração.

Ao realizar o levantamento de subsídios, foram encontradas várias fissuras de tamanhos e espessuras diversas na edificação em análise. Alguns locais foram evidenciados devido ao maior número de patologias, considerando que, esses locais provavelmente indiquem onde o recalque se acentua. As fissuras decorrentes de recalque em fundações, geralmente, atingem com maior significância o pavimento térreo da edificação. No caso deste trabalho, pode-se considerar mais afetado o pavimento inferior, devido o maior contato com o solo. As Figuras 6a, 6b, 6c e 6d mostram patologias neste pavimento que são decorrentes deste problema.

A Figura 6a apresenta a deformação na laje, onde pode ser observado o deslocamento da alvenaria, alterando assim a integridade estrutural. Já a Figura 6b mostra uma fissura vertical na parede externa com variação da abertura, que se inicia com maior espessura nas proximidades do solo, se estendendo até o topo da parede. A Figura 6c apresenta o rompimento do pilar e da viga com a parede pelas lamelas laterais da argamassa. A Figura 6d apresenta uma fissura com origem no vértice da abertura da janela, propagando-se seguindo uma trajetória inclinada.

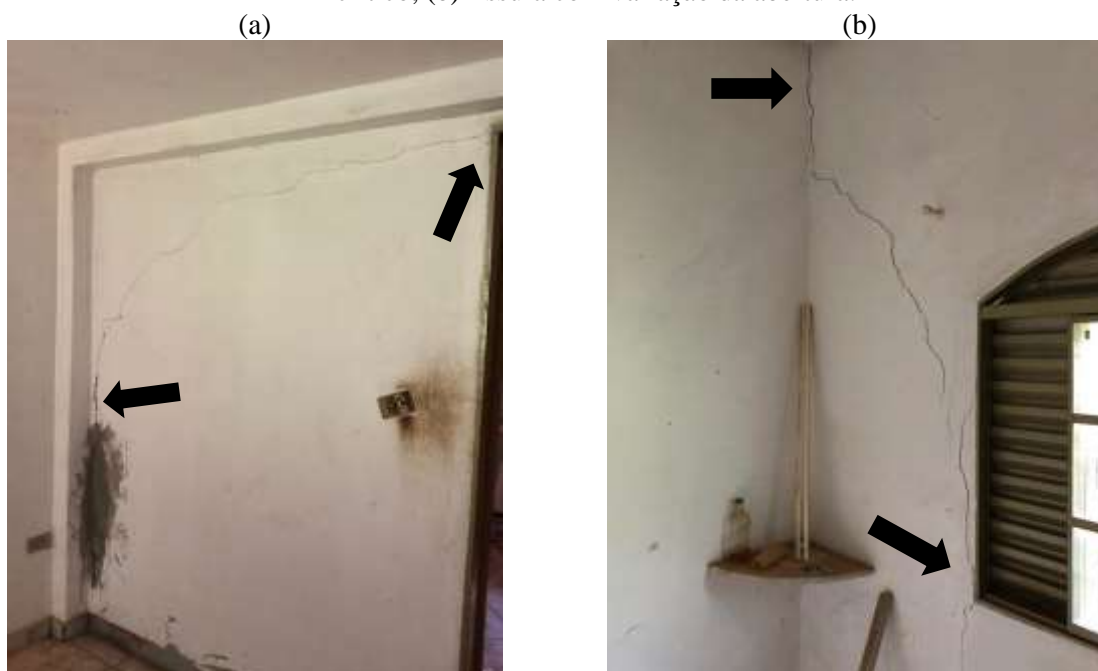
**Figura 7** – Fissuras devido a deflexão de componentes estruturais: (a) fissura inclinada em direção ao ponto crítico; (b) fissura com variação da abertura.

No pavimento superior, foram observadas fissuras inclinadas e variações em suas aberturas, muito parecidas com aquelas provocadas por deflexão de componentes estruturais e patologias ocasionadas devido ao solo, o que pode ser observado na Figura 7a e 7b.

Como pode ser observado, na Figura 7a a fissura se estende da abertura da alvenaria até o pilar do cômodo, com sua inclinação direcionada ao ponto em que ocorreu maior recalque. A Figura 7b também apresenta a mesma característica de inclinação. A fissura inicia-se na lateral da janela e direciona-se para o pilar. Além disso, a fissura sofre alterações em sua abertura.

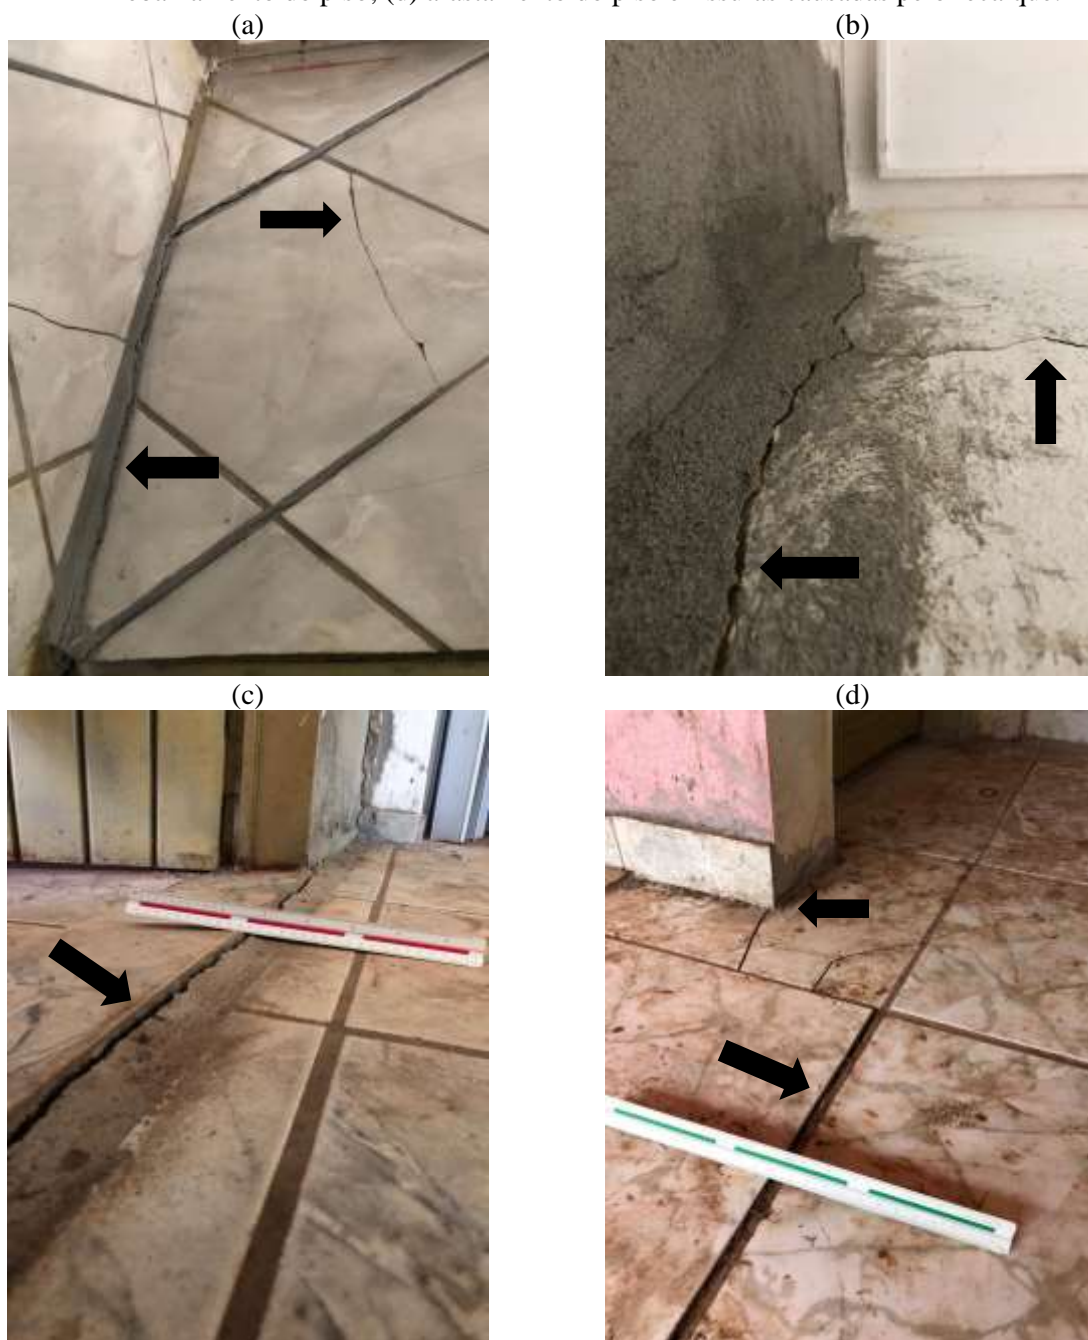
**Figura 8** – Fissuras provocadas pelos movimentos de retração e expansão do solo: (a) fissuração no vértice superior na parede interna; (b) fissura no canto superior da parede, próxima ao pilar; (c) rompimento e rebaixamento do piso; (d) afastamento do piso e fissuras causadas pelo recalque.

As patologias apresentadas na Figura 8 localizam-se no pavimento superior da edificação. Tratam-se de fissuras muito semelhantes àquelas provocadas pelos movimentos de retração e expansão do solo.

A Figura 8a localiza-se no revestimento da parede da cozinha, logo acima da porta. Como pode ser observado, há fissuras tanto na vertical quanto na horizontal. A Figura 8b possui algumas semelhanças nas alterações físicas com a Figura 8a. Nota-se que as fissuras aparecem no canto superior da parede, também com inclinação na vertical e horizontal. A Figura 8c mostra uma abertura relevante do piso com o contra piso. Nota-se também o rebaixamento de um piso para o outro. Na Figura 8d mostra o afastamento entre os pisos cerâmicos e um desnível entre eles. Além disso, podem ser vistas fissuras nos pisos direcionadas para o pilar.

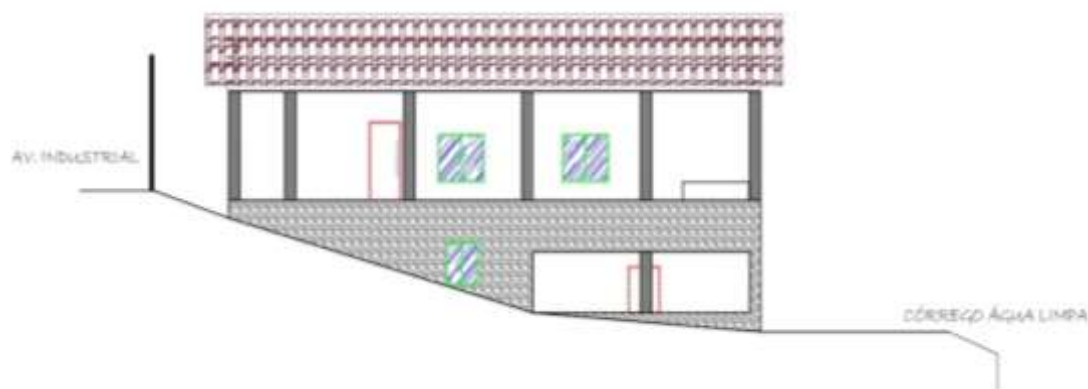
**Figura 9** – Vista lateral da edificação.

Devido a passagem de um curso d'água tão próximo a edificação (Figura 9), córrego Água Limpa, que se encontra a 30 metros da mesma, sabe-se que o nível d'água no mesmo varia no decorrer do ano e com isso, também varia o nível d'água do lençol freático a ele interligado. Rebello (2008) afirma que no cálculo da tensão que efetivamente causa impactos na estrutura do solo, conhecida como tensão efetiva, um dos fatores considerado é a pressão neutra ou por opressão (pressão considerada abaixo do nível do lençol freático e devido a presença da água).

Segundo Rebello (2008), o rebaixamento do lençol freático produz uma diminuição na pressão neutra, o que ocasiona um aumento de pressão efetiva sobre o solo, e isso pode provocar recalques sem a necessidade de haver aumento na carga sobre a fundação.

Quando se vai executar uma fundação e a cota da obra está abaixo do nível do lençol freático, há a necessidade de rebaixá-lo. A presença d'água acima do nível previsto interfere na execução do serviço e pode até desestabilizar a base e taludes. Para essa situação, recomenda-se escoramentos mais cuidadosos e a drenagem dessa água acima da cota da obra (MARANGON, 2004).
