# PATOLOGIAS NA CONSTRUÇÃO CIVIL: ESTUDO DE CASO DE INFILTRAÇÃO E UMIDADE EM OBRA DE CONCRETO ARMADO NA CIDADE DE JOÃO MONLEVADE

## PATHOLOGIES IN CIVIL CONSTRUCTION: CASE STUDY OF INFILTRATION AND MOISTURE IN A REINFORCED CONCRETE BUILDING IN THE CITY OF JOÃO MONLEVADE

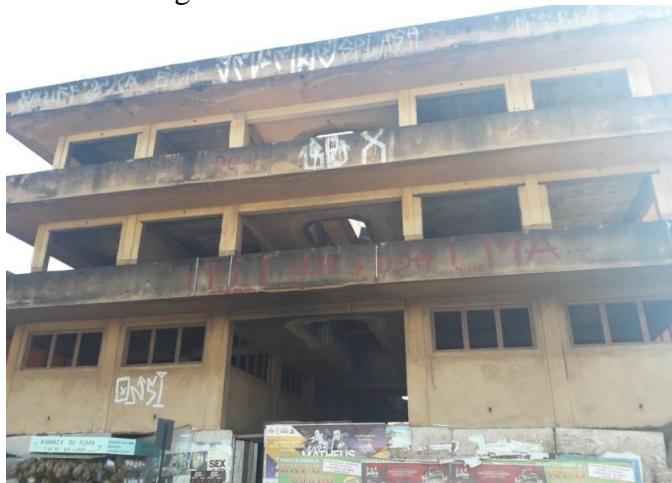
Figura 8: Estrutura Analisada.

Em paralelo à fase de pesquisa documental, conduziram-se visitas técnicas ao local, com registro fotográfico sistemático, para identificação e catalogação das manifestações patológicas existentes. Nesta visita, retirou-se a fotografia da Figura 8, apresentando a fachada da estrutura analisada nesse estudo de caso. Posteriormente, realizou-se uma entrevista técnica (anamnese) com o proprietário do imóvel, visando obter dados relevantes sobre o histórico da edificação e as possíveis origens dos problemas patológicos identificados.
