PROCESSOS EROSIVOS DECORRENTE DA IMPLANTAÇÃO DE PEQUENAS CENTRAIS HIDRELÉTRICAS

Rhuana Thayna Barros Nascimento¹ Samara Rodrigues Machado² Hélcio Marques Júnior³

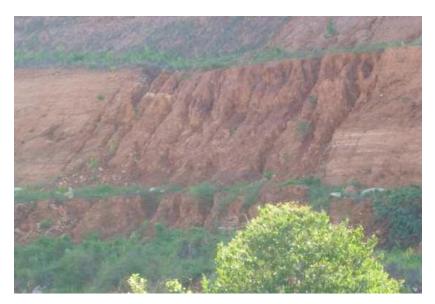
Figura 1: Talude com início de voçorocamento.

Na figura supracitada está representado um talude com início de voçorocamento, para este tipo de degradação foi sugerido o plantio de leguminosas com o objetivo de reabilitar as funções biogeoquímicas do solo desta encosta, iniciando desta forma o processo de sucessão vegetal que começou com o plantio de espécies formadoras de biomassa que darão suporte para outras plantas que necessitam de maiores cargas de energia para sua sobrevivência (Lourenço *et al.*, 2012).

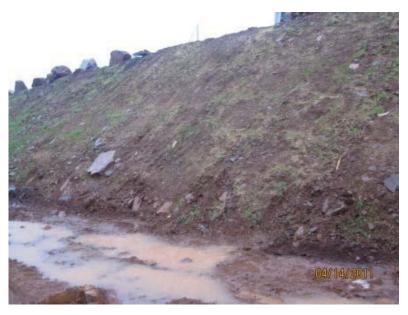
Em taludes como o da Figura 2, SOUZA *et al.* (2011) recomendou a execução de sistema de drenagem e remoção dos blocos de rocha soltos na face do talude. Para taludes com deslizamento, porém com estabilidade de erosões recomenda-se apenas adição de camada de solo vegetal e semeadura de herbáceas.

Figura 2: Talude com inclinação média

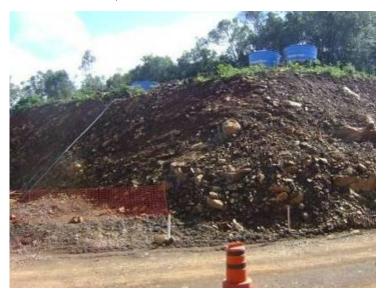
Figura 3: Talude com recomendação de hidrossemeadura

Já para os taludes instáveis devido às rupturas recomenda-se o abatimento para diminuir o ângulo de inclinação antes dos processos de semeadura. Nos taludes com muito cascalho recomendou o uso de hidrossemeadura, por ser de difícil acesso e oferecer riscos aos funcionários responsáveis pela semeadura, em outros taludes também foi recomendado o enleivamento (SOUZA *et al.*, 2011).

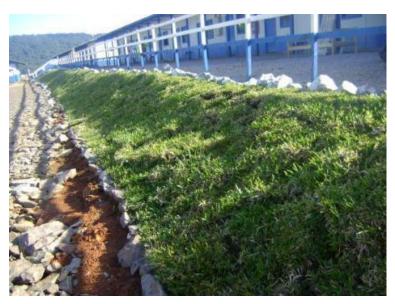
Figura 4: Talude com implantação recente de leivas.

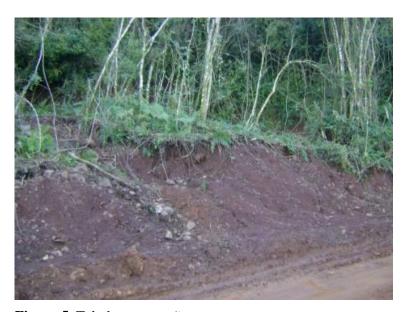
Figura 5: Talude com erosão.

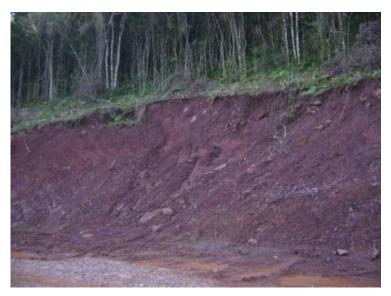
Figura 6: Talude depois da realização do abatimento.
